**KIRKON KORJAUKSEN III VAIHE / SUUNNITELMIEN HYVÄKSYMINEN**

Kangasniemen kirkon (1811–1815 / Matti Salonen) korjauksen III vaihe on jatkoa vuosien 2014 ja 2019 - 2020 korjauksille. Vuonna 2014 kirkon sakasti korjattiin ja kalustettiin, kirkkosalin penkkijärjestelyjä muutettiin, kuoriosaa laajennettiin ja alttarialueen valaistusta parannettiin. Vuoden 2014 korjauksen pääsuunnittelijana toimi arkkitehtitoimisto ARK-Kantonen Oy Jyväskylästä.

# Kangasniemen kirkon muutos ja korjaustyöt III-vaihe /

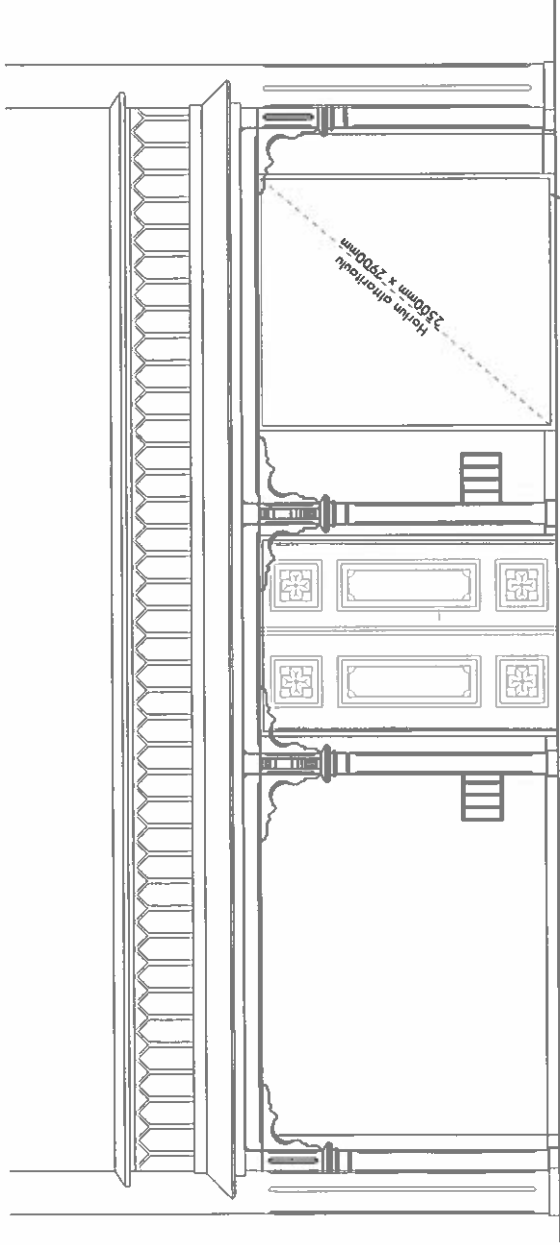
PROJEKTIO KIRKKOSALIN SUUNNASTA  
1:50

- Seinä paneeloidaan 170mm leveällä (leveys tarkistetaan suhteessa oleviin paneeliin) oksattomalla mäntypaneelilla. Profiili kuten olevassa paneelissa.
- Jalka- ja kattolistat kuten ovat listoitukset.
- Harjun altaritaulu suojataan esimerkiksi kirkaalla pleksimuovilla.
- Ovat virsikirjatelineet siirretään esitetyle paikoille. Yläreuna penkkien yläreunan tasoon.
- Uusi ovi automaattiatkava koko puinen peilovi.
- Peilit ja koristeet kuten vanhassa eteisen ovesa.
- Oven rakenteissa huomioidaan äänieristys.
- Uusi väliseinä tehdään ääntä eristävä.

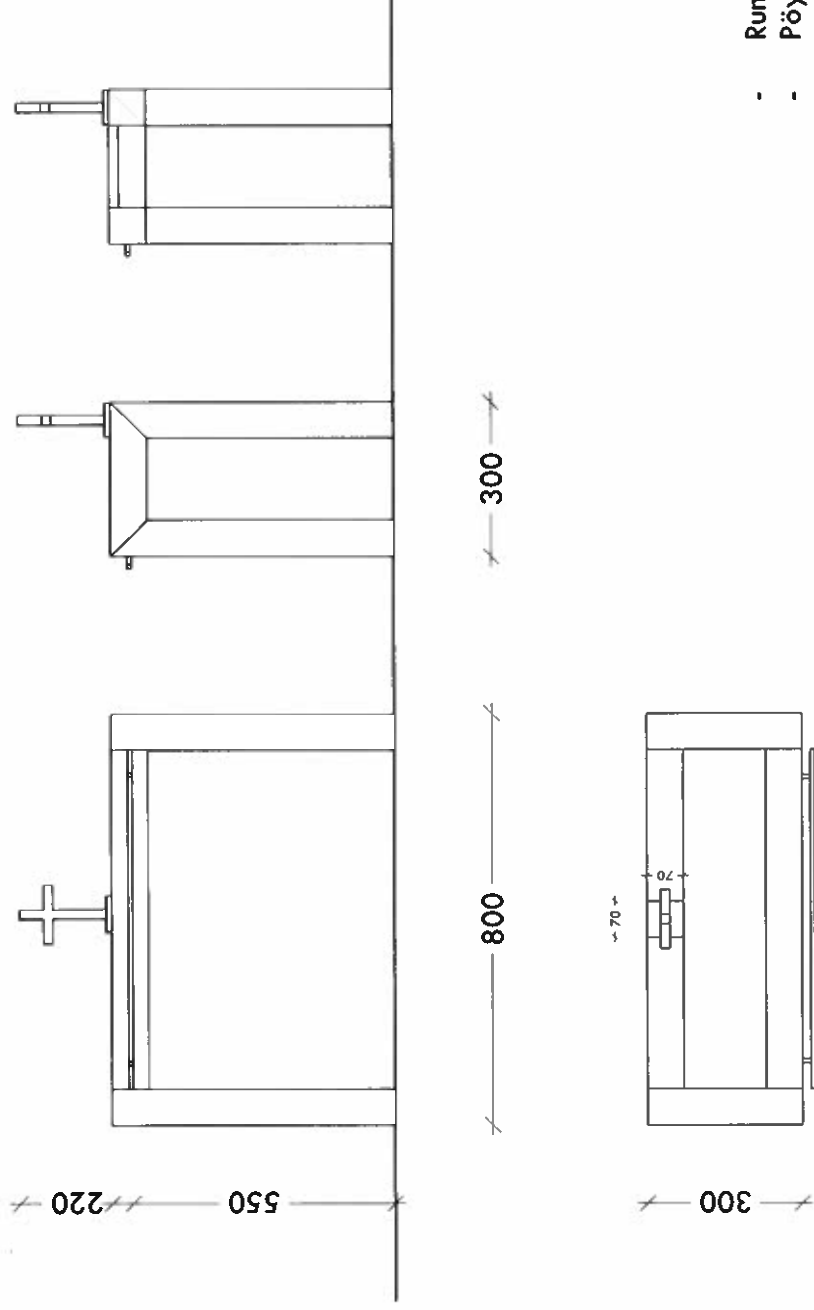
# K1.1 LASTEN ALTARI

PROJEKTIOT JA LEIKKAUS 1:10

- Runko kuultokäsittely oksaton massiivimänty 70x70mm
- Pöytälevy mäntyviilutettu rimalevy 16mm.
- Koko kalusteen puu- ja viiluosien kuultokäsittely KY-01, sävy kuten olevissa kirkon kalusteissa.
- Risti valmistettu 18mm suorakulmaisesta messinkitangosta, jossa särmissä ja nurkissa 1mm pyöritykset Jalusta 10mm paksuista messinkilevyä. Jalustan toimivuus testataan, ja tarvittaessa käytetään leveämpää levyä.
- Antependiumin ripustustanko suorakulmainen messinkitanko, jossa 1mm pyöritykset särmissä ja nurkissa.
- Messinkiosien käsittely KY-11

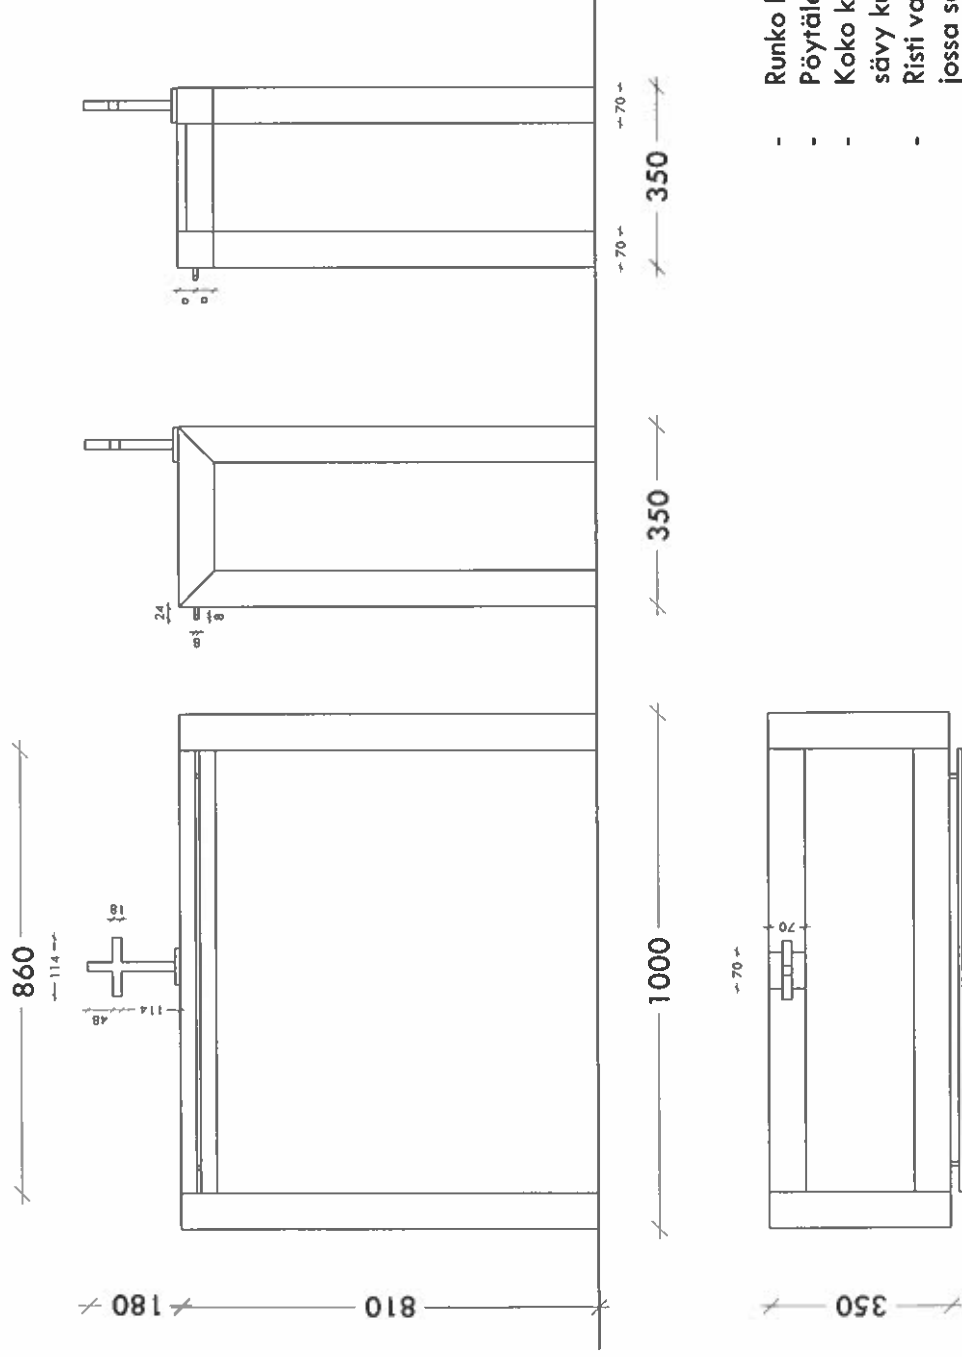
# K1.2 RUKOUSNURKAN ALTTARI

## PROJEKTIOT JA LEIKKAUS 1:10

- Runko kuultokäsittely oksaton massiivimänty 70x70mm
- Pöytälevy mäntyviilutettu rimalevy 16mm.
- Koko kalusteen puu- ja viiluosien kuultokäsittely KY-01, sävy kuten olevissa kirkon kalusteissa.
- Risti valmistettu 18mm suorakulmaisesta messinkitangosta, jossa särmässä ja nurkissa 1mm pyöritykset Jalusta 10mm paksuista messinkilevyä. Jalustan toimivuus testataan, ja tarvittaessa käytetään leveämpää levyä.
- Antependiumin ripustustanko suorakulmainen messinkitanko, jossa 1mm pyöritykset särmässä ja nurkissa.
- Messinkiosien käsittely KY-11

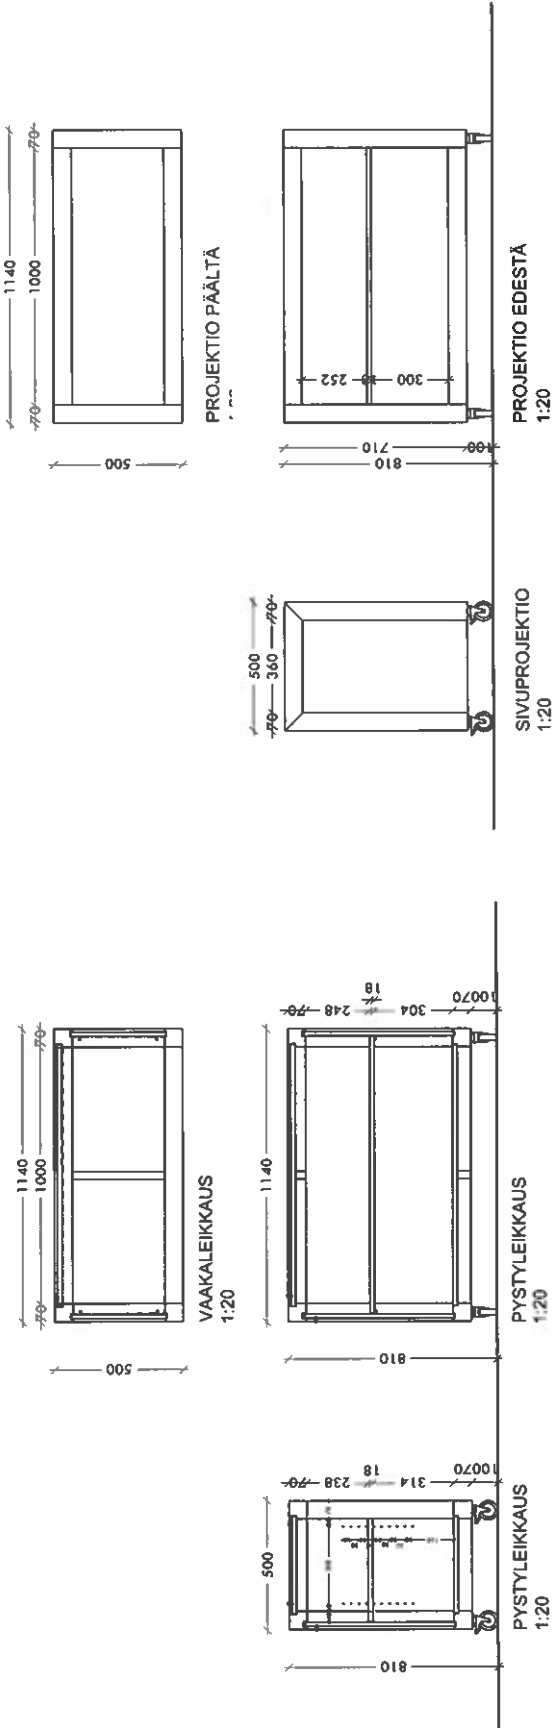
PROJEKTIOT JA LEIKKAUKSET 1:20

- Runko kuultokäsittely oksaton massiivimänty 70x70mm ja 40x30mm (keskituet).
- Runko ja hylly mäntyviilutettu rimalevy 18mm.
- Taustalevy 16 mm mäntyviilutettu rimalevy.
- Koko kalusteen puu- ja viiluosien kuultokäsittely KY-01, sävy kuten olevissa kirkon kalusteissa.
- Hyllyn siirto mahdollista 30mm välein. Hyllynkannakeet messinkiset. esim. xxxx
- Pyörät Habo kääntävä kalustepyörä 75mm levy/jarru musta, kumi, kantokyky 55kg/pyörä, 60x60 kiinnityslevy.

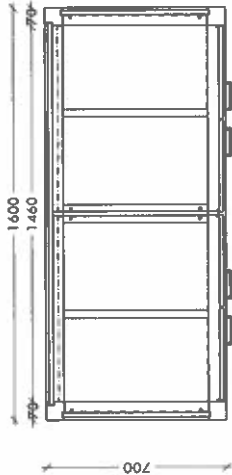
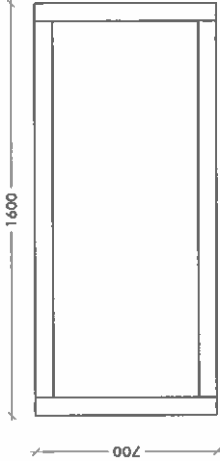
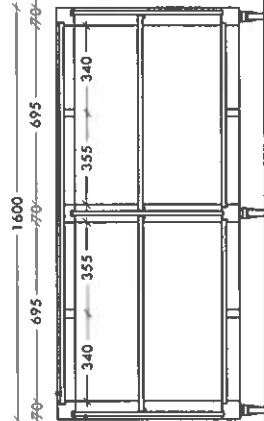
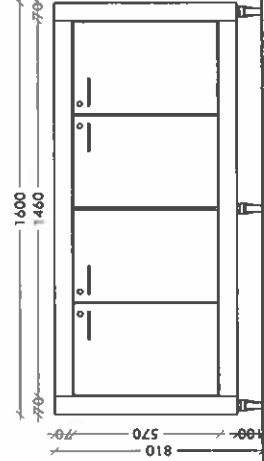
# K3.1 SÄILYTYSKALUSTE

- **Runko:** kuultokäsittely oksaton massiivimänty 70x70mm ja 40x30mm (keskituet).
- **Runko ja hyllyt:** mäntyviilutettu rimalevy 18mm.
- **Taustalevy:** 16 mm mäntyviilutettu rimalevy.

- Koko kalusteen puu- ja viiluosien kuultokäsittely KY-01, sävy kuten olevissa kirkon kalusteissa.
- Hyllyn siirto mahdollista 30mm välein.
- **Hyllynkannakeet ja hyllynkannattimien holkit säätöreikiin:** messinkiset esim. lapiohyllynkannatin (HK7MSG-9), 7mm messingöity, ja Hyllynkannattimen holkki 7mm kannattimille (HKH/MSG-9) messingöity/Helakauppa.com

- **Pyörät:** Habo kääntyvä kalustepyörä 75mm levy/jarru musta, kumi, kantokyky 55kg/pyörä, 60x60 kiinnityslevy.
- **Lankavetimet:** Beslag Design 1353, 110x7x34 mm, kiillotettu messinki

- **Kalustelukot:** Messingöity kalustelukko 19mm reikään, sarjoitettu. Esim. 850MSG-4, [Helakauppa.com](https://www.helakauppa.com) ja lukkoon sopiva messingöity vastakappale

- Laadukkaat kalustesaranat, Häfele

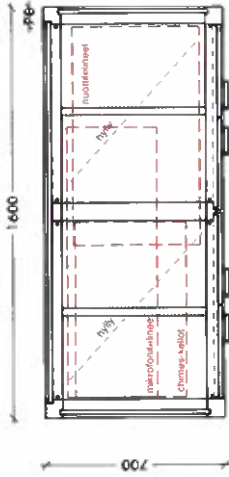
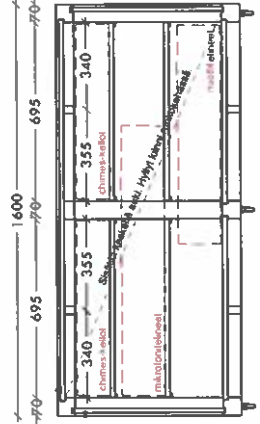
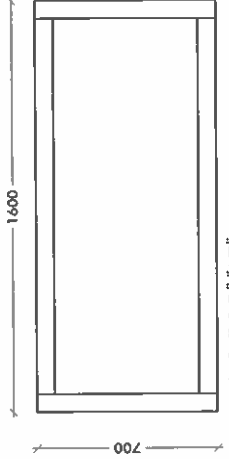
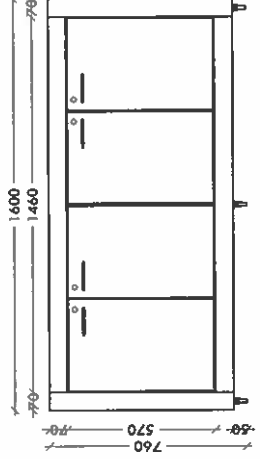
## K3.2 SÄILYTYSKALUSTE

- **Runko:** kuuhokäsittely oksaton massiivimänty 70x70mm ja 40x30mm (keskituet).
- **Runko ja hyllyt:** mäntyviilutettu rimalevy 16mm.
- **Taustalevy:** 16 mm mäntyviilutettu rimalevy.

- **Koko kalusteen puu- ja viiluosien kuuhokäsittely KY-01, sävy** kuten olevissa kirkon kalusteissa.
- **Hyllyn siirto mahdollista 30mm välein.**
- **Hyllynkannakeet ja hyllynkannattimien holkit säätöreikiin:** messinkiset esim. lapiohyllynkannatin (HK7MSG-9), 7mm messingöity, ja Hyllynkannattimen holkki 7mm kannattimille (HKH/MSG-9) messingöity/Helakauppa.com

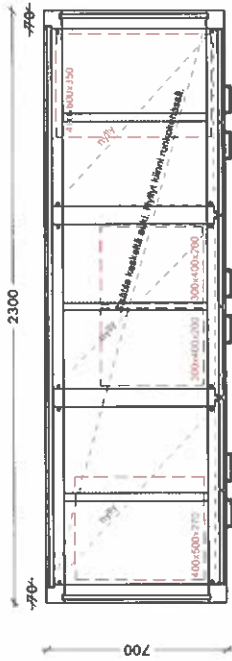
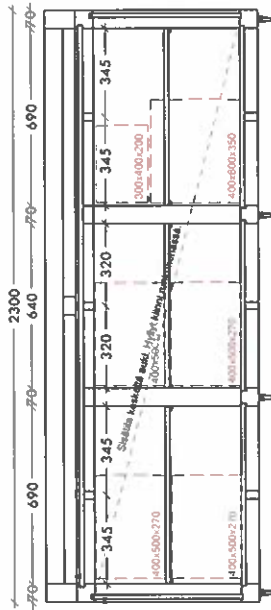
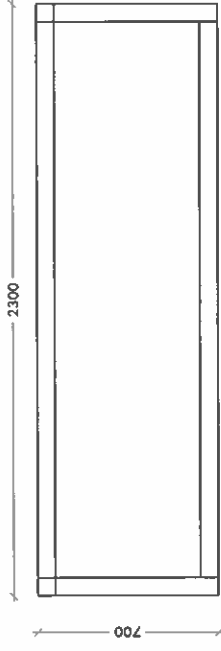
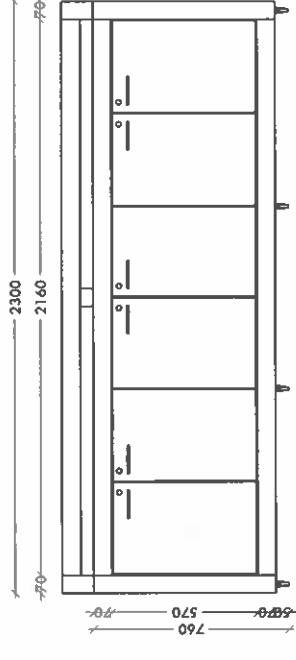
## Lukollinen säilytyskaluste

- **Runko:** kuultokäsitelty oksaton massiivimäntä 70x70mm ja 40x30mm (keskituet).
- **Runko ja hyllyt:** mäntyviilutettu rimalevy 16mm.
- **Taustalevy:** 16 mm mäntyviilutettu rimalevy.

- Koko kalusteen puu- ja viiluosien kuultokäsittely KY-01, sävy kuten olevissa kirkon kalusteissa.
- Hyllyn siirto mahdollista 30mm välein.
- **Hyllynkannakeet ja hyllynkannattimien holkit säätöreikiin:** messinkiset esim. lapiohyllynkannatin (HK7MSG-9), 7mm messingöity, ja Hyllynkannattimen halkki 7mm kannattamille (HKH/MSG-9) messingöity/Helakauppa.com

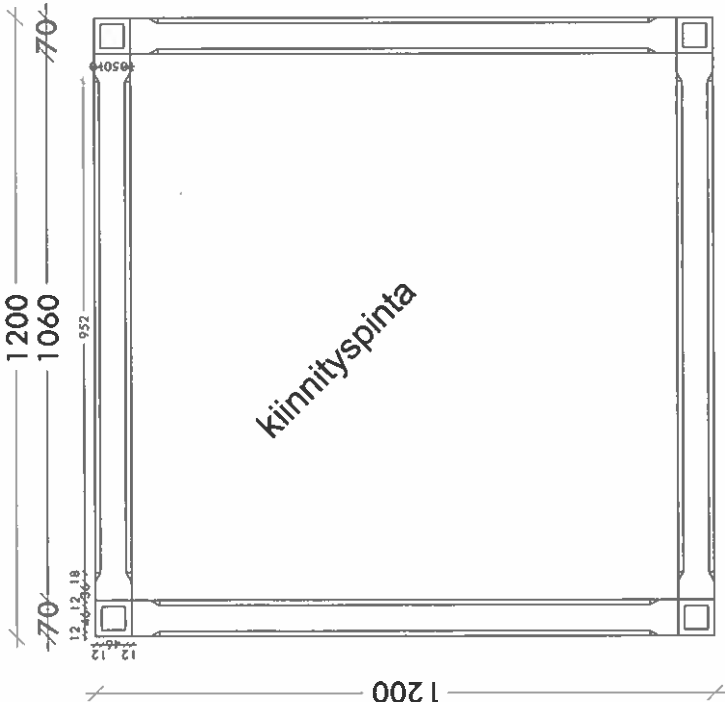
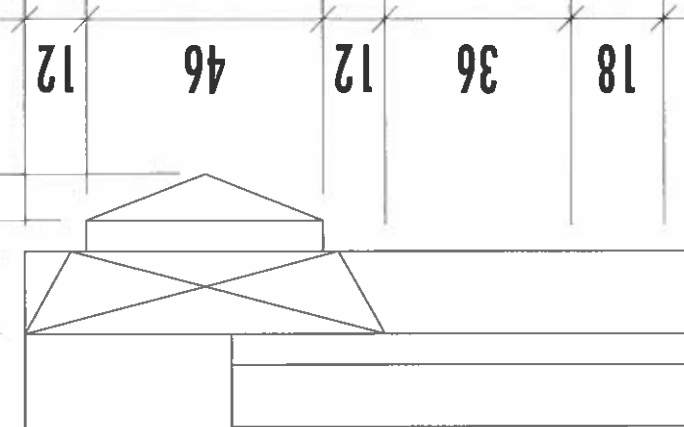
K6 KIIINNITYSTAULU  
Lasten nurkkaus  
PROJEKTIO JA LEIKKAUKSET 1:20

- **Puuosat:** peittomaalattu oksaton mänty. Käsitteily-yhdistelmä KY-02.
- Väritys kts. havainnekuva. (Pilarien beige, pilarien punaruskea, pilasterien koristeneliöiden valkoinen.)
- **Taustalevy:** 12mm (tarkentuu)
- **Kiinnityspinta:** Forbo Bulleting Board, vaaleanharmaa Oyster shell
- **Taustalevy:** 16 mm mäntyviilutettu rimalevy.
- Tukeva piilokiinnitys seinään.

- Vaaleanharmaa Forbo Bulleting Board
- Pilastereiden tyyliset puuprofiilikehykset, beige ja punaruskea.

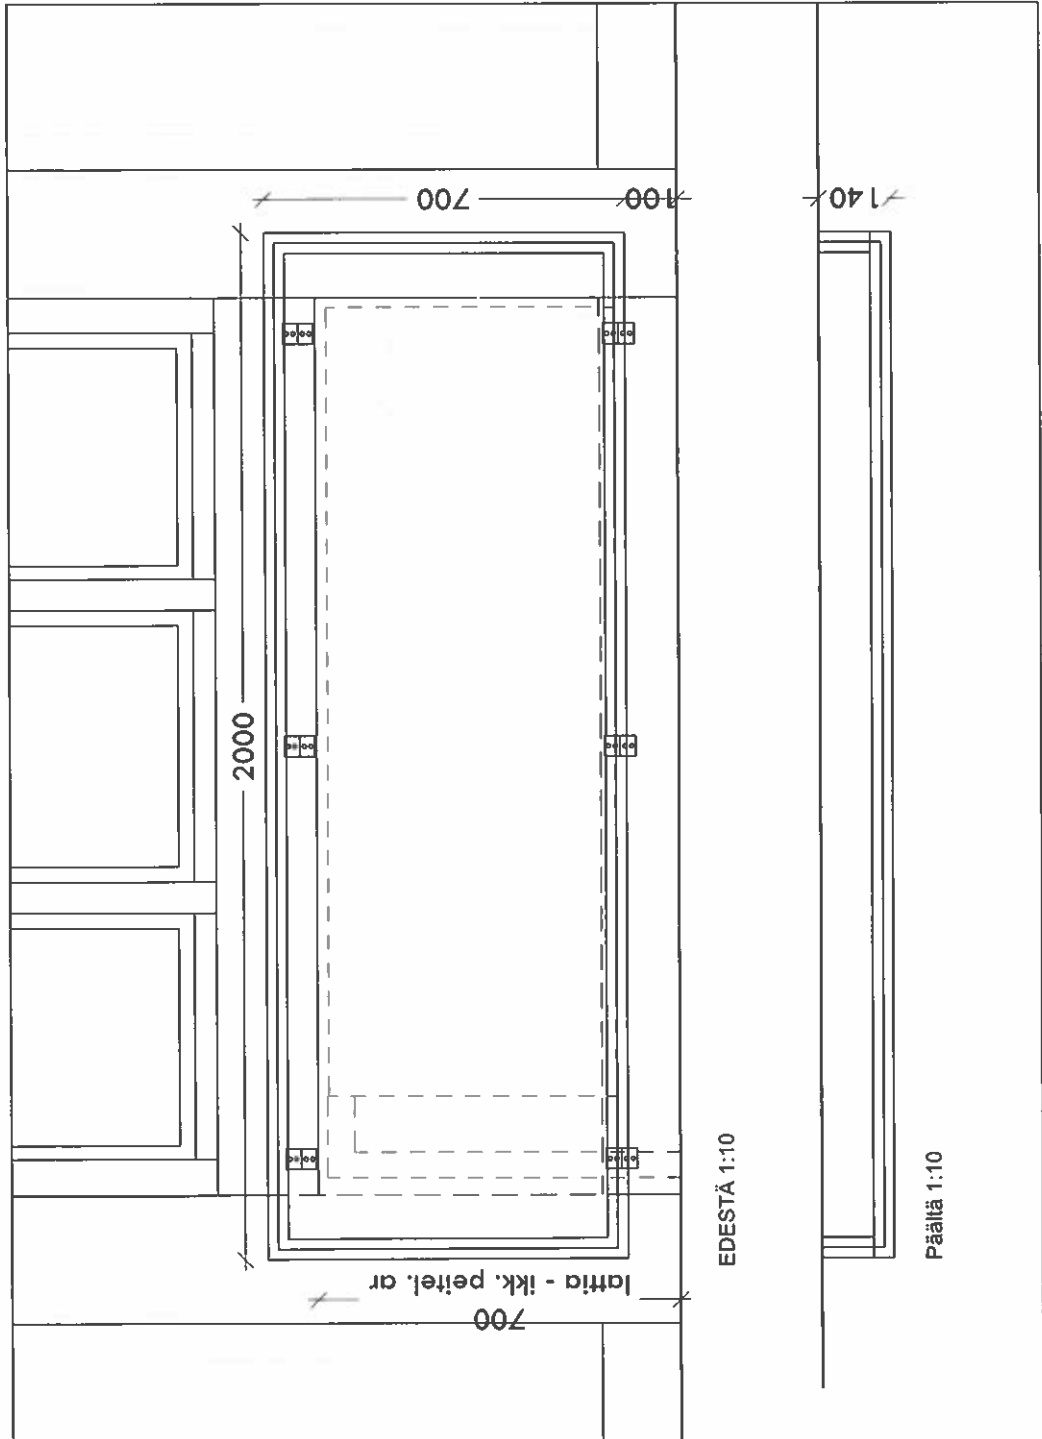
**Patterien peitelevy**

- Teräksinen pulverimaalattu reikälevy, levyn mitat tarkistetaan ikkunakohtaisesti työmaalla siten, että patteri peittyy kokonaisuudessaan levyn taakse. (Mitat n.1x700x2000 mm)

- Vaaleanharmaaksi maalattu apilareikälevy
- Harmaat puuprofilikehykset
- Mitat ja kiinnitys tarkentuvat patterien ja listoituksien mukaisesti.

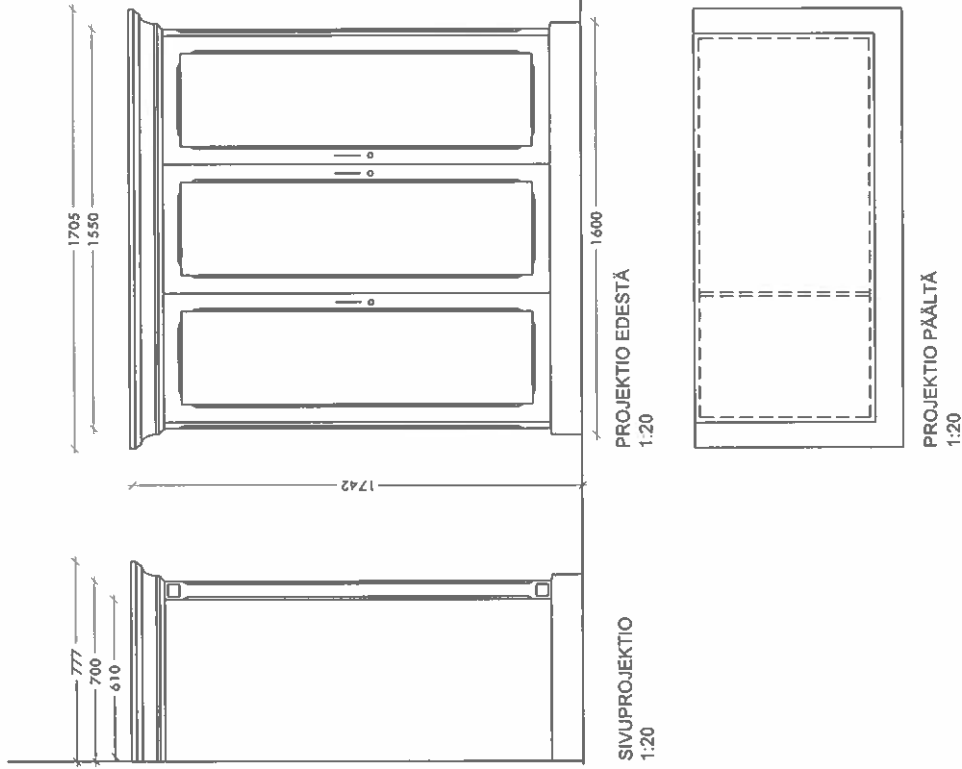
PROJEKTIO JA LEIKKAUKSET 1:20

- **Runko:** peittomaalattu oksaton massiivimänty.
- **Hyllyt:** peittomaalattu mäntyviilutettu rimalevy 18mm.
- Näkyvissä reunoissa 5mm mäntylista
- **Taustalevy:** 16 mm peittomaalattu mäntyviilutettu rimalevy

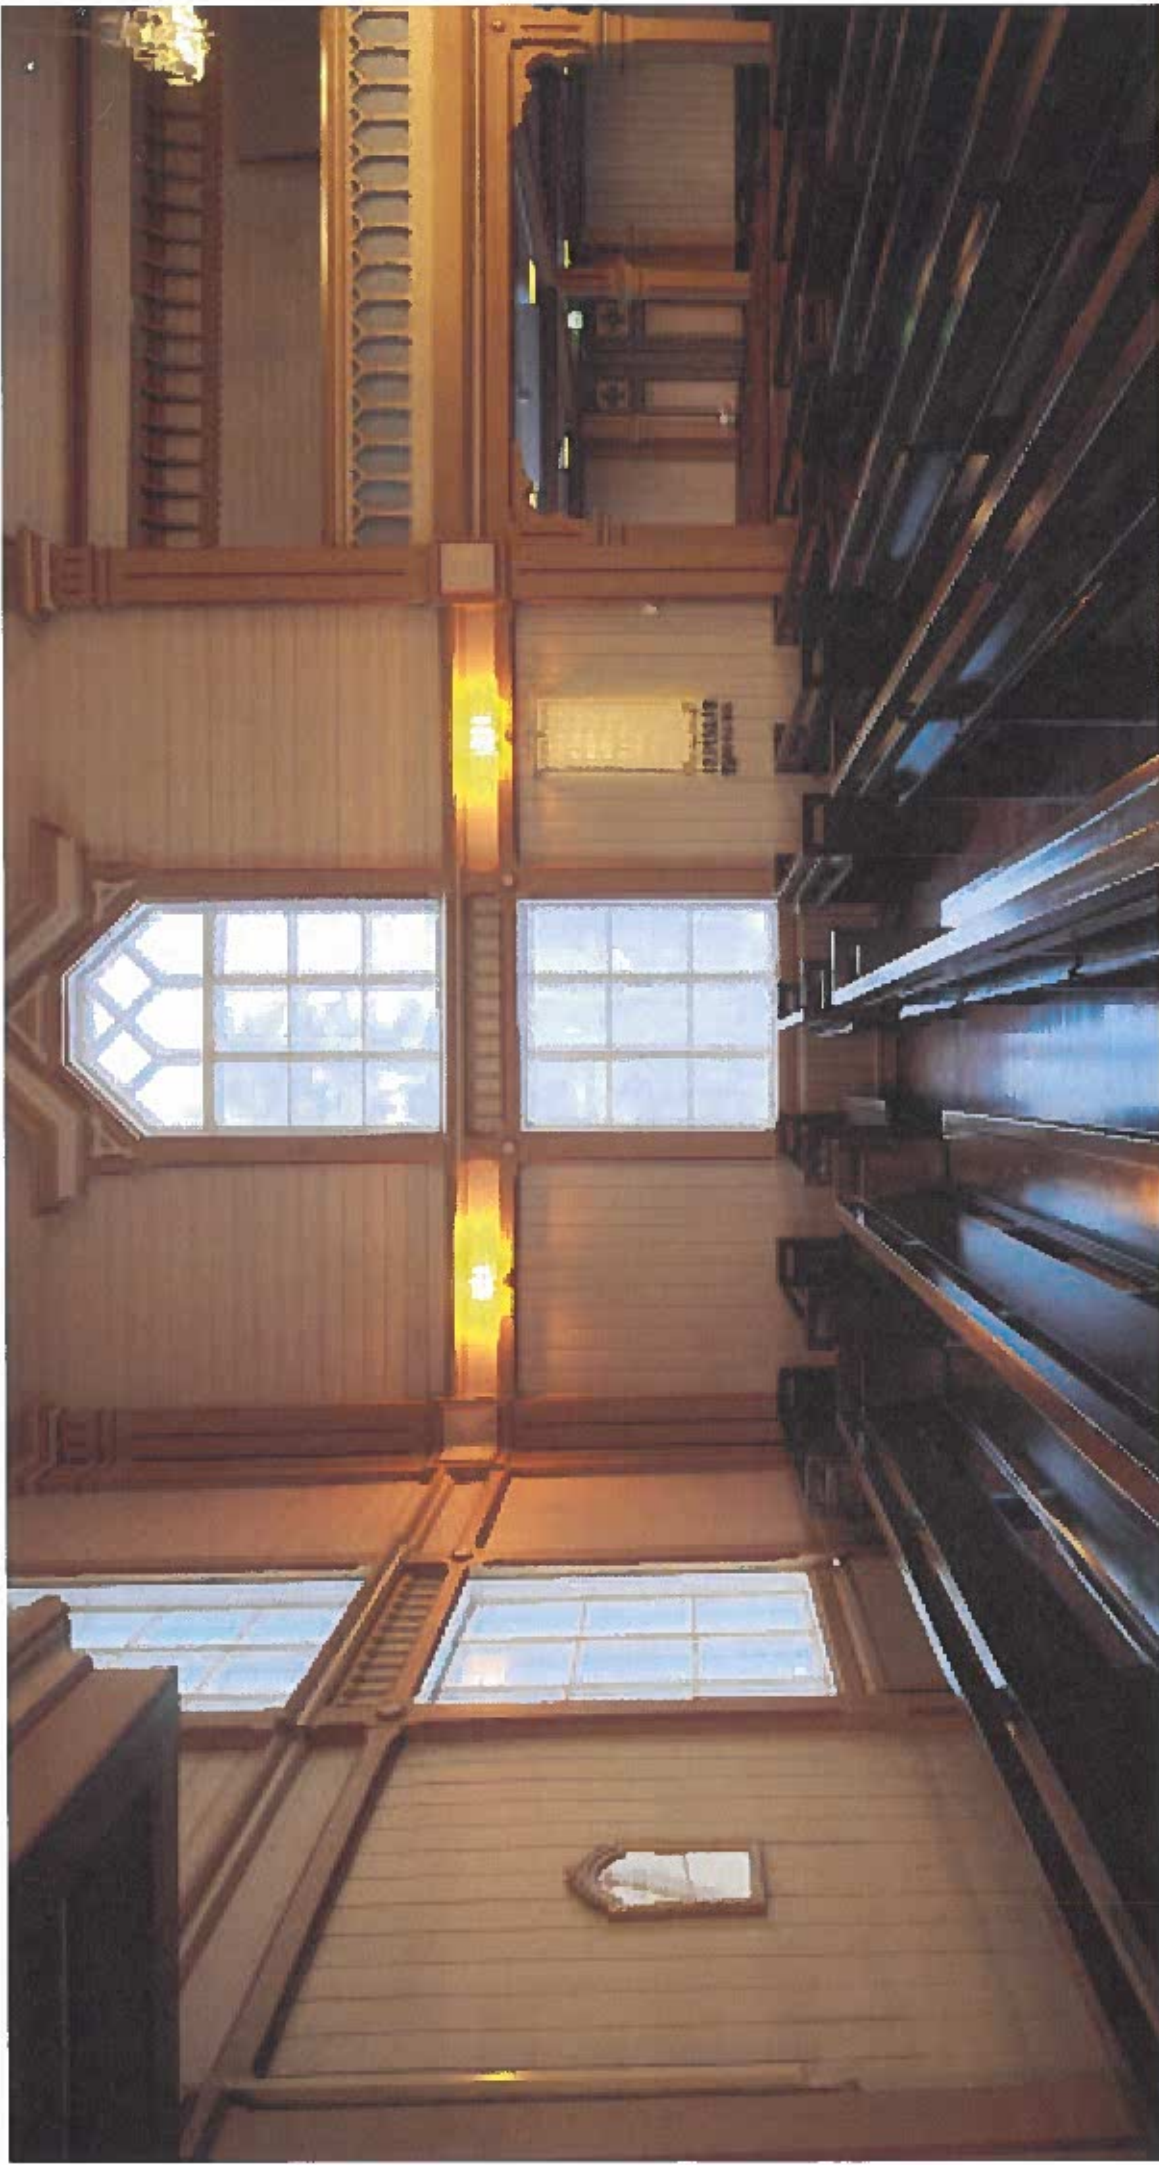
- Runko kuultokäsitelty oksaton massiivimänty 70x70mm ja 40x30mm (keskituet).
- Pöytälevy oksaton mäntyliimalevy 30mm.
- Puuosien kuultokäsittely KY-01, sävy kuten olevissa kirkon kalusteissa.
- Valmistetaan yksi mallipöytä, ennen muiden pöytien valmistamista.

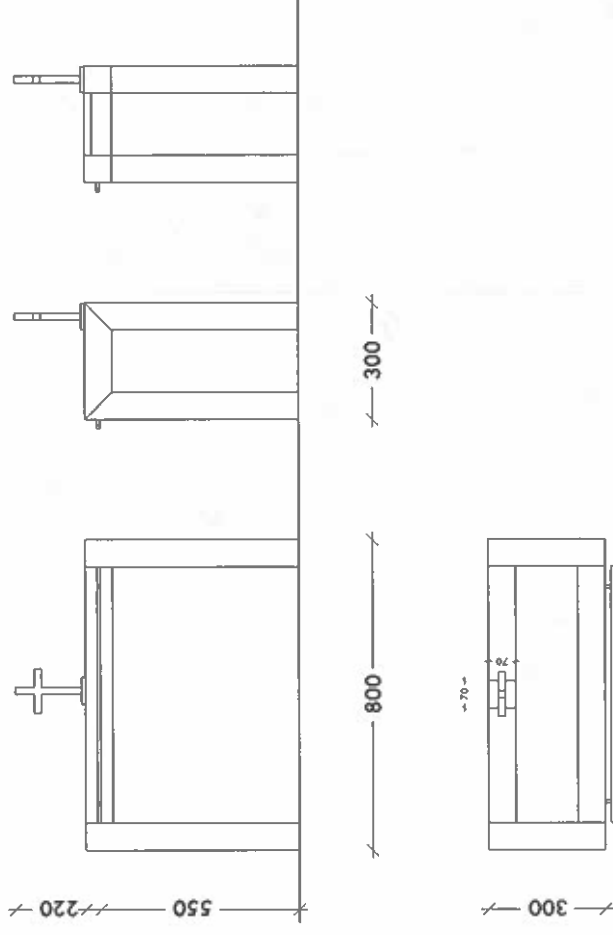
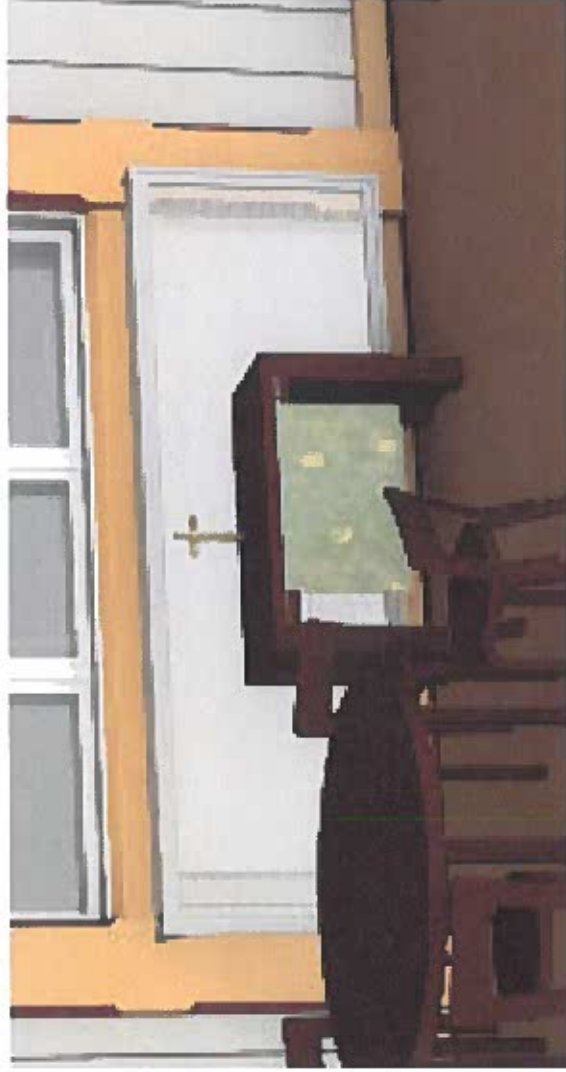
## K1.1 LASTEN ALTTARI

- Penkkien väriin petsattu massiivimänty
- Risti ja antependiumripustus kiillotettu messinki
- Risti irrotettavissa

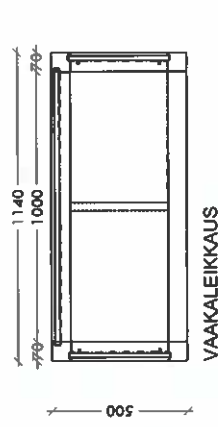
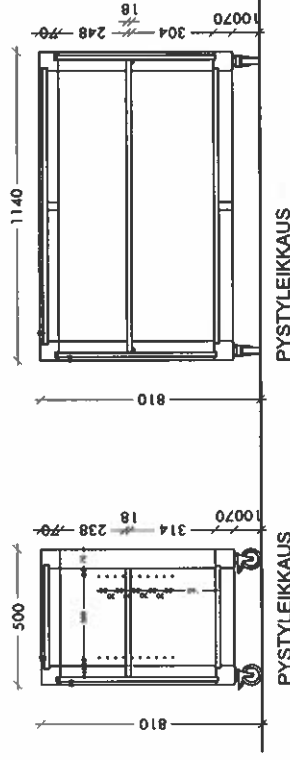
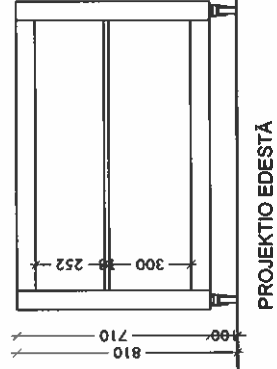
## K2

- Penkkien väriin petsattu massiivimänty
- Hyllyt
- Lukittavat kumipyöräiset kalustepyörät

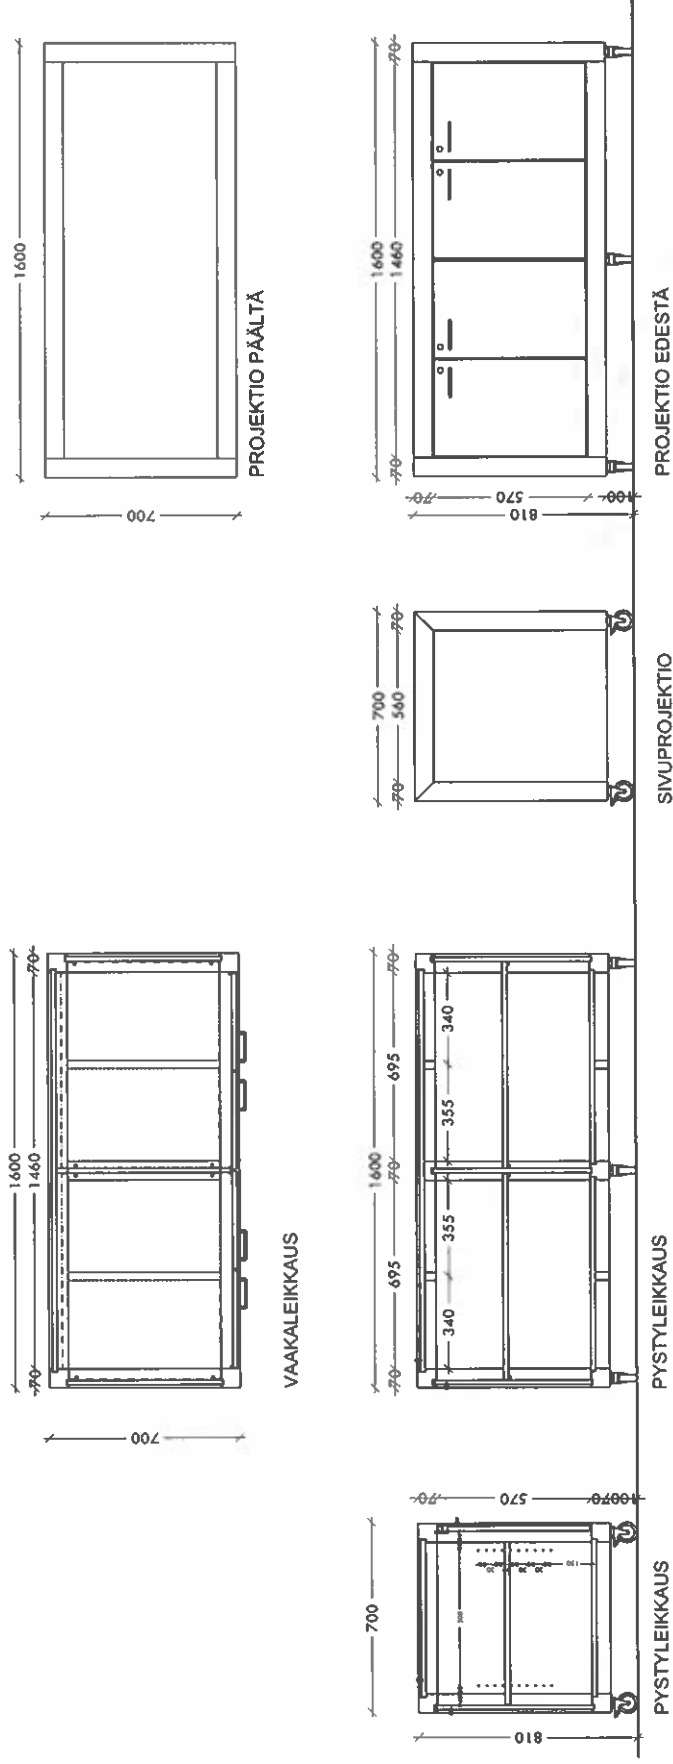
### K3.1 SÄILYTYSKALUSTE

- Penkkien väriin petsattu massiivimänty
- Helat kiillotettu messinki
- Lukittavat kumipyöräiset kalustepyörät
- Lukollinen

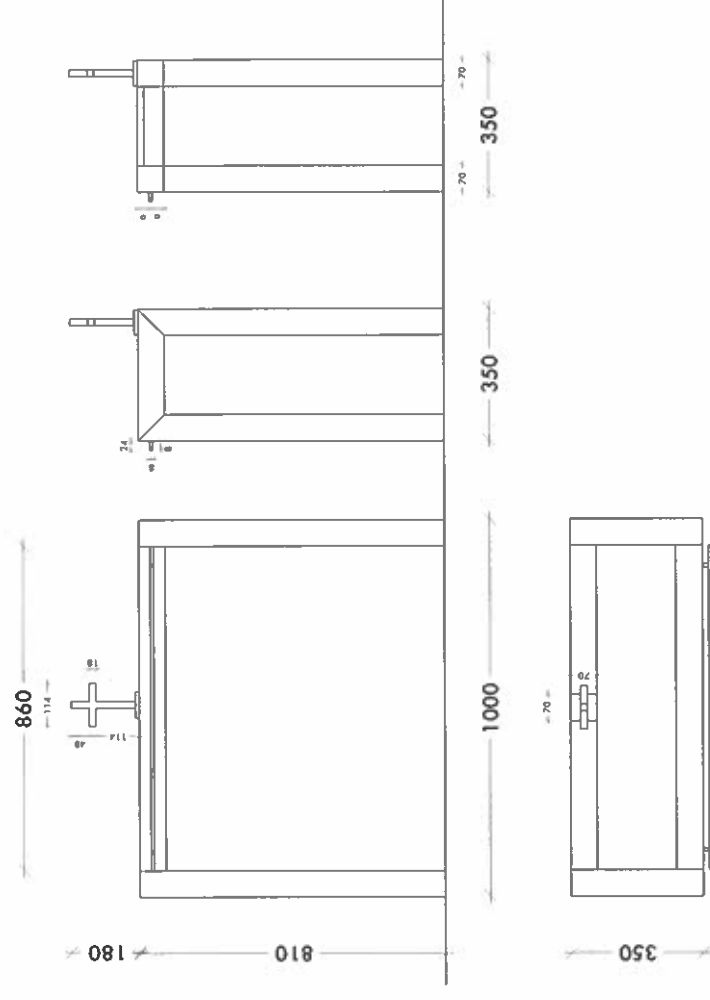
## K1.2

### PROJEKTIOT JA LEIKKAUS

- Penkkien väriin petsattu massiivimänty
- Risti ja antependiumripustus kiillotettu messinki
- Risti irrotettavissa

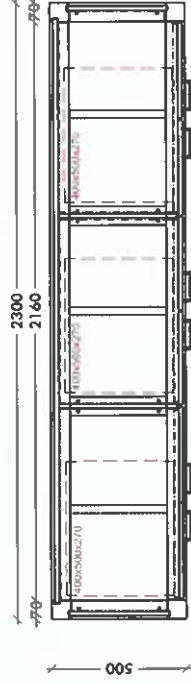
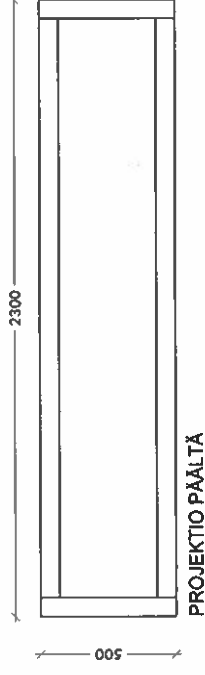
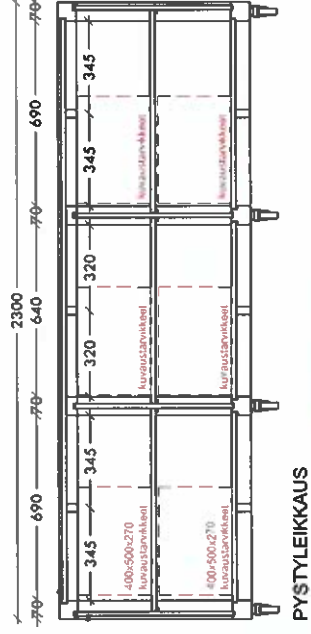
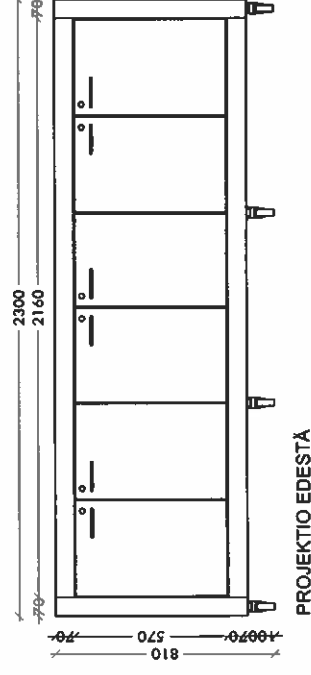
# K5 SÄILYTYSKALUSTE Lukollinen säilytyskaluste PROJEKTIO JA LEIKKAUKSET

- Penkkien väriin petsattu massiivimänty
- Helat kiillotettu messinki
- Lukittavat kumipyöräiset kalustepyörät
- Lukollinen

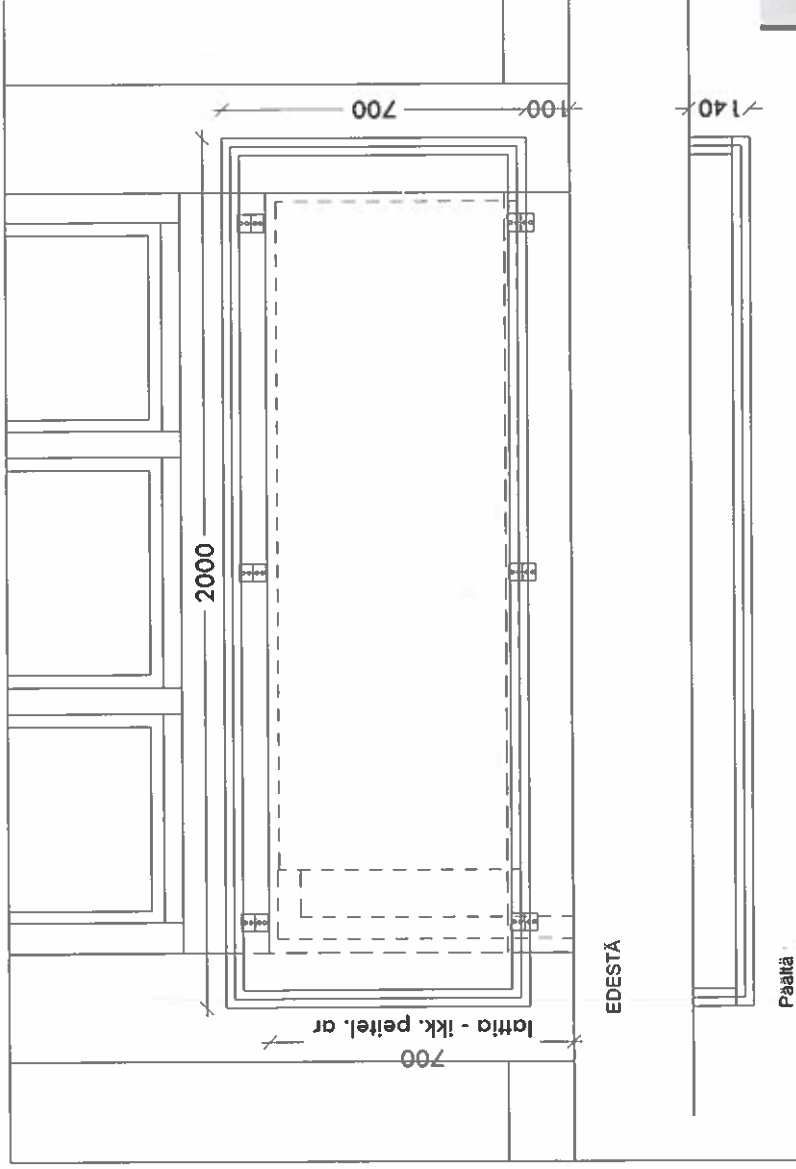
## K7 PATERISUOJUS

- Vaaleanharmaaksi maalattu apilareikälevy
- Harmaat puuprofilikehykset
- Mitat ja kiinnitys tarkentuvat patterien ja listoituksien mukaisesti.

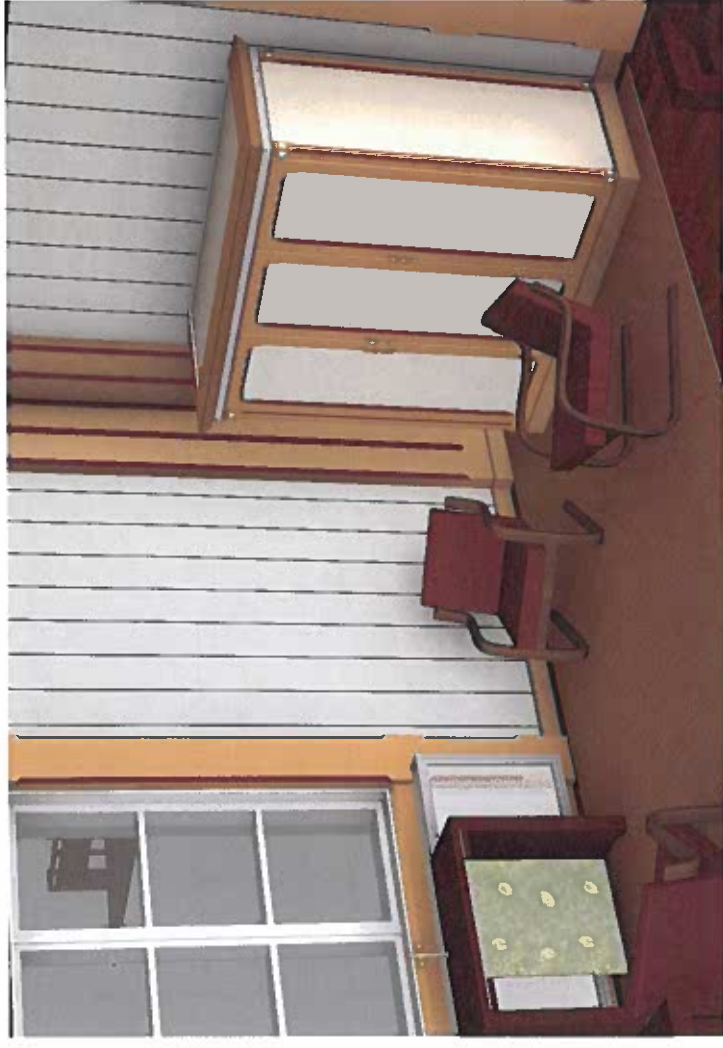
## K8 SÄILYTYSKALUSTE

- Seinien ja pilasterien väriin ja detailjointia mukaillen toteutettu peiliovinen massiivipuurakenteinen kaappi.
- Kalusteen leveys täsmätään pilariväliin.
- Helat kiillotettu messinki
- Ei pyöriä
- Lukollinen

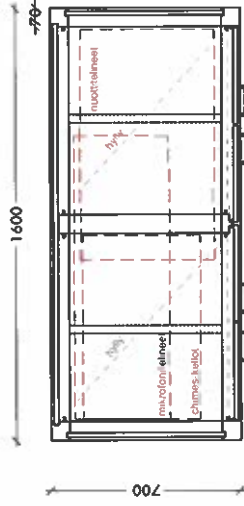
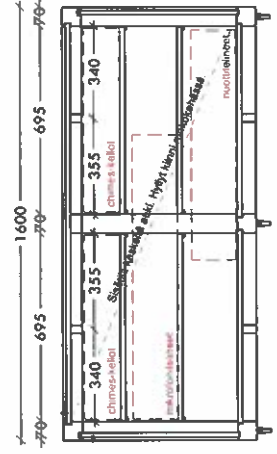
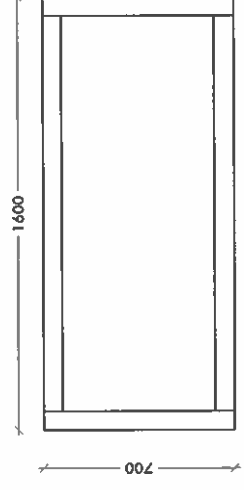
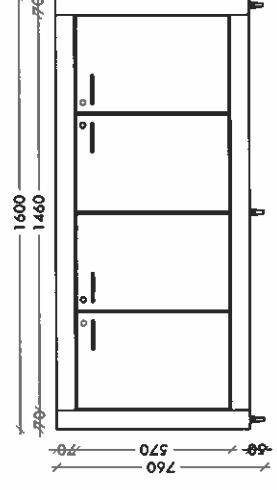
## K3.2 SÄILYTYSKALUSTE

- Penkkien väriin petsattu massiivimänty
- Helat kiillotettu messinki
- Lukittavat kumipyöräiset kalustepyörät
- Lukollinen

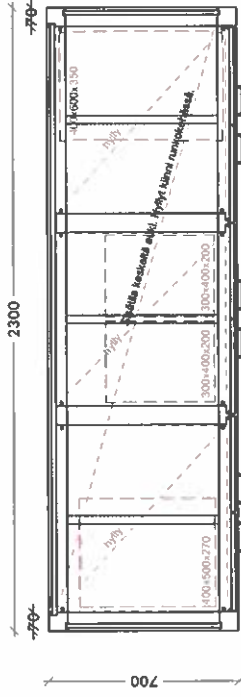
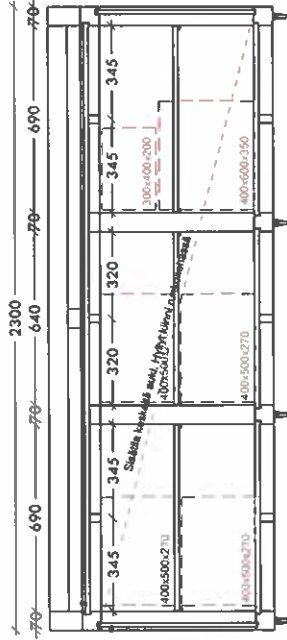
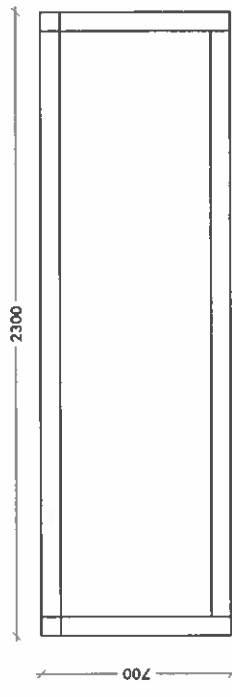
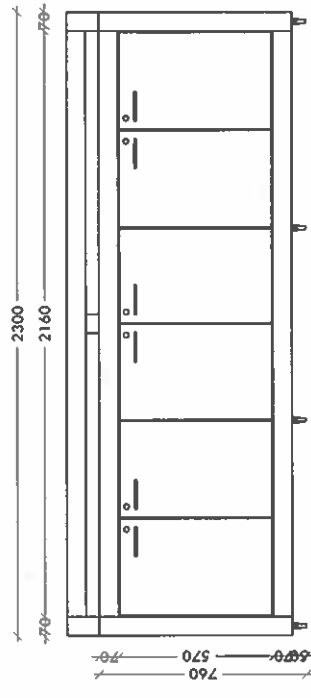
# K4 SÄILYTYSKALUSTE

- Kaluste voi toimia kaiteena erottamassa kuoria- uetta bänditilasta.
- Korkeus oltava täsmällisesti penkkien yläreunan kanssa samassa korossa.
- Penkkien väriin petsattu massiivimäntä
- Helat kiillotettu messinki
- Lukittavat kumipyöräiset kalustepyörät
- Lukollinen

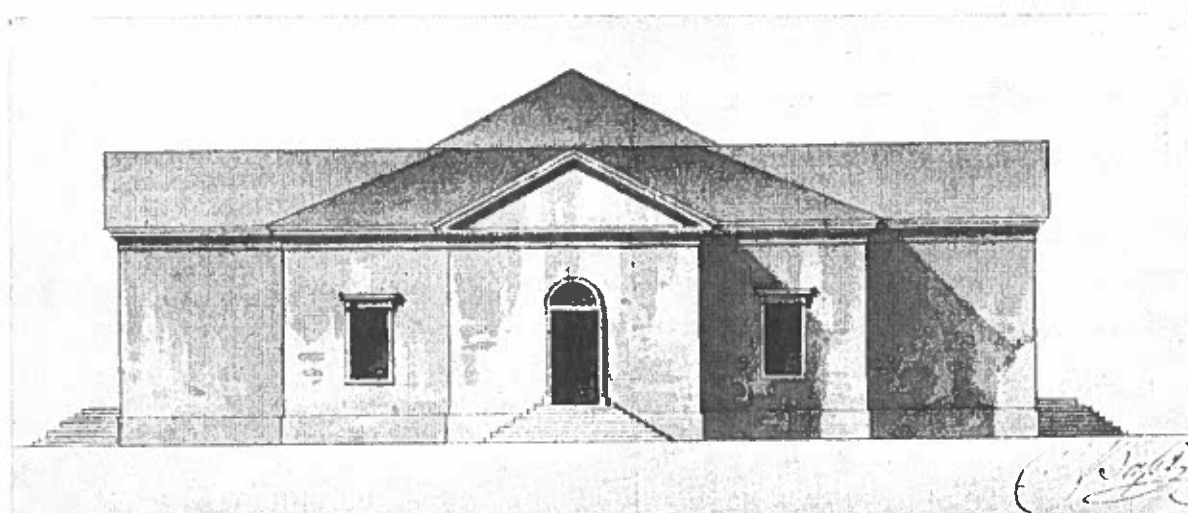
Kuva: Charles Bassin suunnitelma Kangasniemen kirkon julkisivuksi. Vaikka lupa saatiin puukirkon rakentamiselle, on julkisivut esitetty ajalle tyypillisesti rapattuina. (Kotikirkkoni 200-vuotias kangasniemeläinen, s. 39)

Bassi laati piirustukset Kangasniemen puukirkosta, ja seurakunta sai Hallituskonseljin Kansilatoimikunnalta luvan rakentaa kirkon noudattaen Bassin suunnitelmia. Kirkkoa ei kuitenkaan rakennettu näiden piirustusten mukaan, vaan oletettavasti toteutuneen suunnitelman laati kirkonrakentajana tunnettu Matti Salonen, jonka käsialaa on kirkon kustannusarvio.

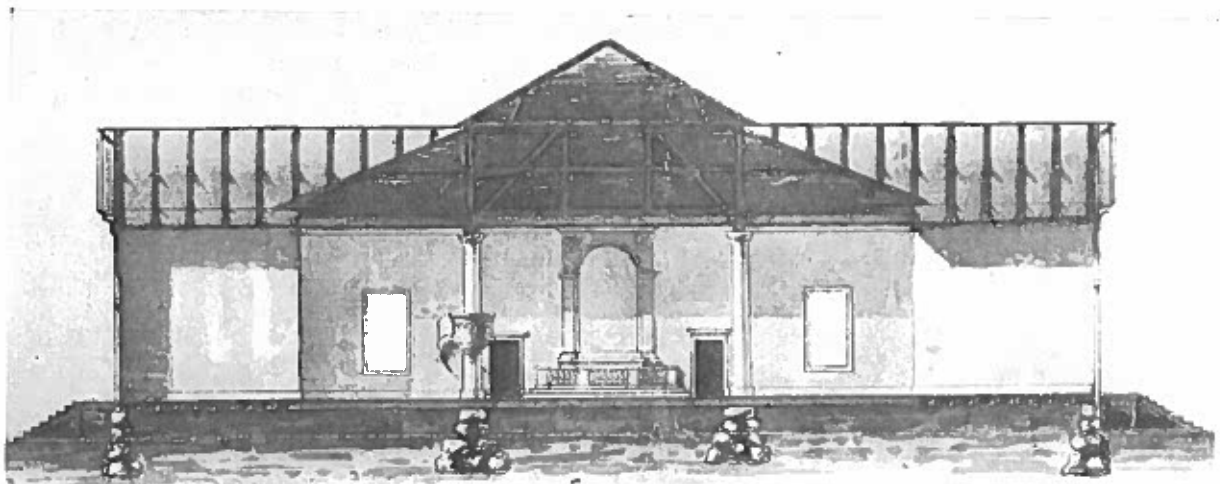
*Kuva: Charles Bassin laveerattu kirkon leikkaus. Kuvassa näkyvät alttarilaite ja saarnatuoli.*

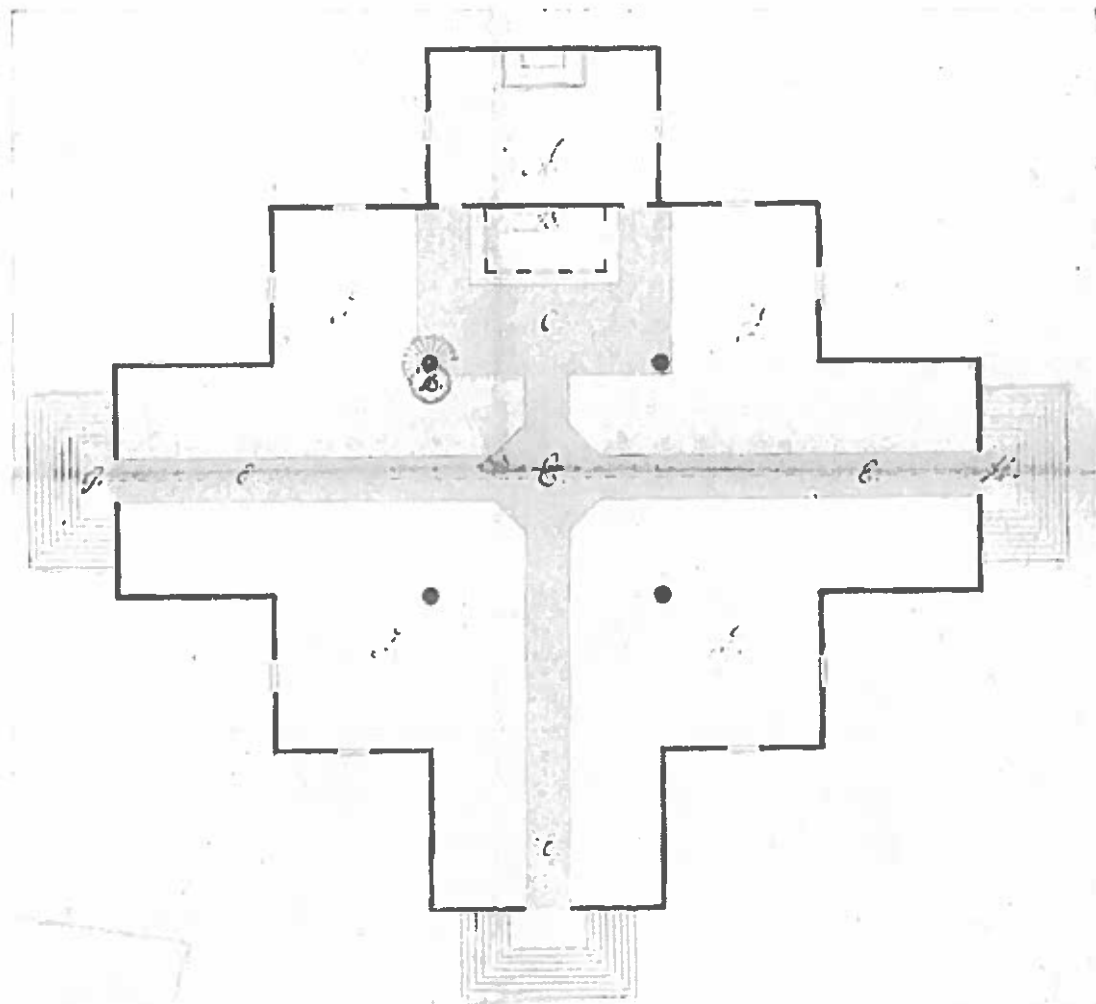
*Kuva: Charles Bassin piirustus kahtamoisesta, Suunnitelmassa on pilarit, joita ei ilmeisesti toteutettu, sillä valokuvien perusteella ne lisättiin rakennukseen vasta 1930-luvulla. (Klemtti: Suomalaisia kirkonrakentajia, s. 97)*
