**KIRKON KORJAUKSEN III VAIHE / SUUNNITELMIEN HYVÄKSYMINEN**

Kangasniemen kirkon (1811–1815 / Matti Salonen) korjauksen III vaihe on jatkoa vuosien 2014 ja 2019 - 2020 korjauksille. Vuonna 2014 kirkon sakasti korjattiin ja kalustettiin, kirkkosalin penkkijärjestelyjä muutettiin, kuoriosaa laajennettiin ja alttarialueen valaistusta parannettiin. Vuoden 2014 korjauksen pääsuunnittelijana toimi arkkitehtitoimisto ARK-Kantonen Oy Jyväskylästä.

# Kangasniemen kirkon muutos ja korjaustyöt III-vaihe /

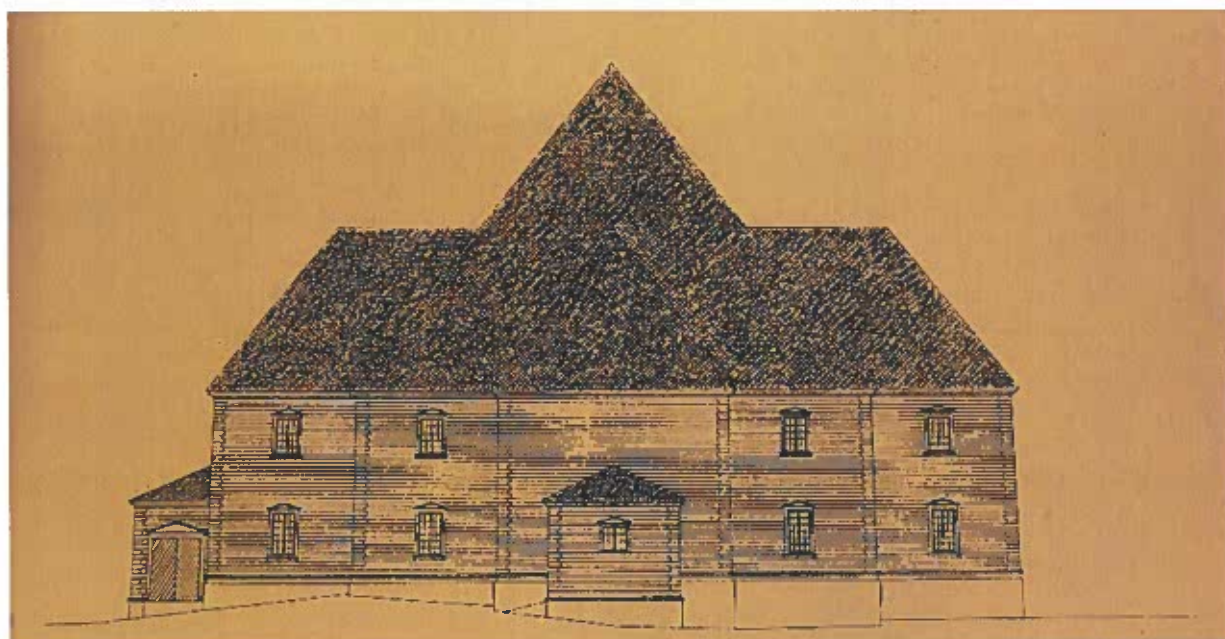
Arkkitehti Alfred Cavénin piirustus ”Kirkon nykyinen ulkonäkö” vuodelta 1889 antaa mahdollisuuden kuvitella, miltä kirkko on näyttänyt 1800-luvulla. Nykytilaan verrattuna ikkunat ovat olleet pienemmät ja näyttävät olevan selkeämmin kahdessa kerroksessa. Tarkempaa tietoa tai kuvia sisätiloista ei ole kirkkokirjassa. Urkuja kirkossa ei ole vielä ollut ja Berndt Godenhjelmn alttaritaulu on 1850-luvulta.

*Kuva: Alfred Cavénin piirustus:*

*”Kirkon nykyinen ulkonäkö” v.1889. Kangasniemen seurakunnan kuvapankki.*

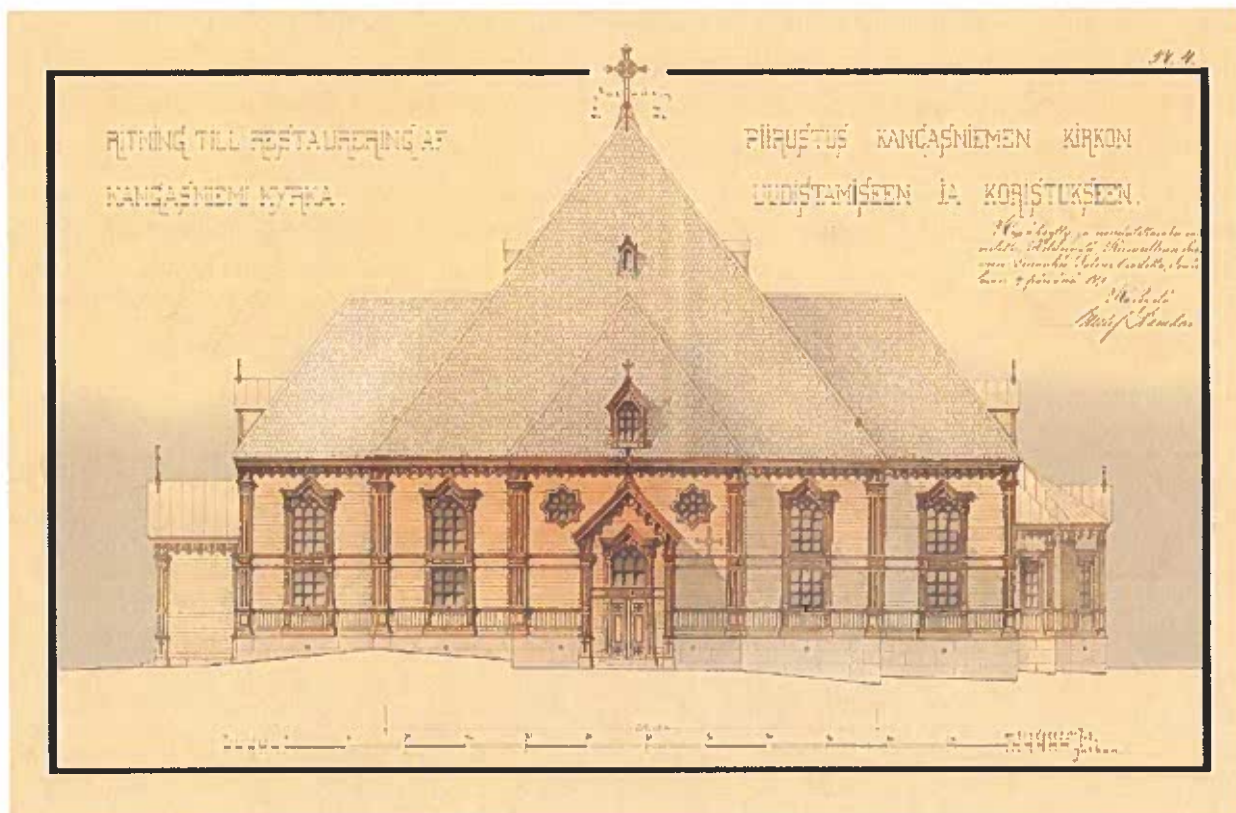
*Kuva: Alfred Cavénin piirustus kirkon uudistamiseksi ja koristamiseksi vuodelta 1889. Keisarillisen senaatin talousosaston hyväksymä ja noudatettavaksi vahvistama 9.5.1890. Kangasniemen seurakunnan kuvapankki.*

Ensimmäinen peruskorjaus Kangasniemen kahtamoiseen tehtiin vuonna 1891 arkkitehti Alfred Cavénin johdolla. Kirkkoa muunneltiin 1800-luvun lopun tyyli-ihanteita vastaavaksi ja alkuperäinen ”salokkaiden” komea pystysuoralinja jäi nikkarityylisen uusgotiikkakoristelun alle.<sup>3</sup> Ikkunoita laajennettiin, ulko-ovien eteen tehtiin eteishuoneet ja rakennettiin sakasti.<sup>4</sup> Ikkunoiden laajentaminen ja koristeet muuttivat alkuperäiset selkeästi kahdessa rivissä olevat ikkunat vaikutelmaltaan yk-siksi korkeiksi ikkunoiksi.

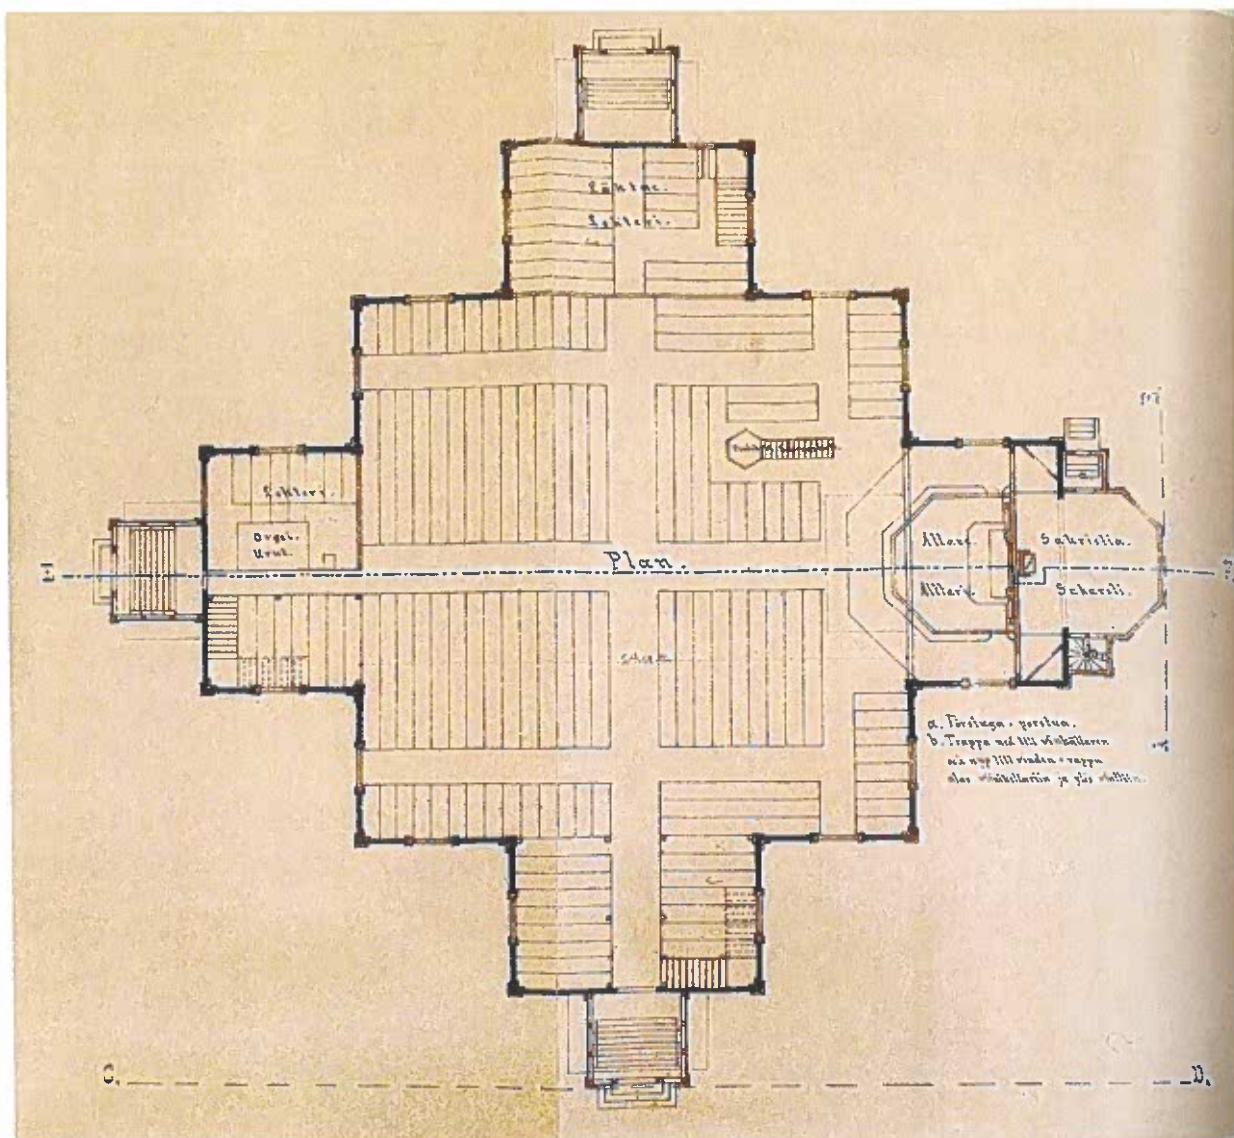
Kuva: Alfred Cavénin Kangasniemen kirkon pohjapiirustus vuodelta 1889. Keisarillisen senaatin talousosaston hyväksymä ja noudatettavaksi vahvistama 9.5.1890. Piirustuksessa on esitetty yläosassa parvikerrokset ja alaosassa pohjakerros. Suunnitelma on todennäköisesti toteutunut pitkälti esitetyn kaltaisena. Kangasniemen seurakunnan kuvapankki.

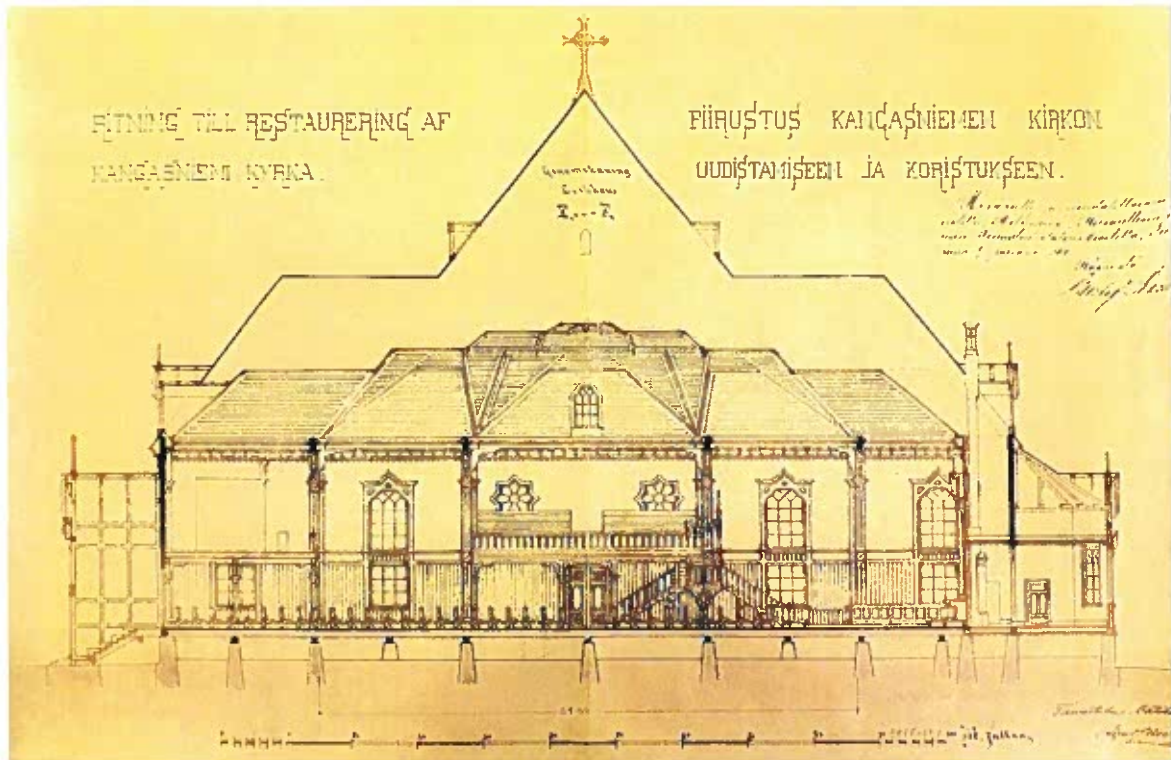
*Kuva: Alfred Cavénin leikkauspiirustuksesta näkyy hyvin kirkon sisätilojen uudet koristeelliset lisätoitukset ja konsolit. Keisarillisen senaatin talousosaston hyväksymä ja noudatettavaksi vahvistama 9.5.1890. Kangasniemen seurakunnan kuvapankki.*

Myös sisätiloissa muutokset olivat merkittäviä. Kirkkosalin seinät ja vuori holvattiin kolmen neljäsosatuuman paksuisilla laudoilla. Kirkon kiinteä sisustus uusittiin eli tuli uudet penkit, kaiteet ja ovet. Koristeet tulivat kiertämään katonreunaa, ikkunoita ja ovien pieliä. Uusi saarnatuoli, altari ja alttaritaulua kehystävä koristelu tilattiin Helsingistä. Lopulta sieltä tuli vain piirustukset ja ohensalolainen nikkari Janne Väisänen rakensi ne.

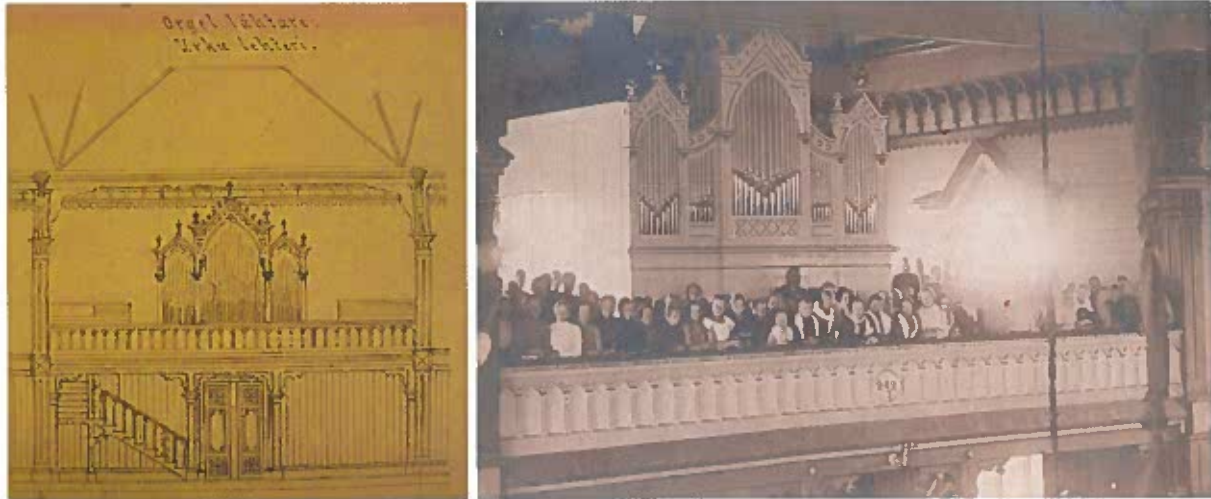
*Kuvat: Arkkitehti Cavénin piirustus urkulehteristä v. 1889 ja rippikoulutyttöjä urkuparvella 1920 - 1930 -lukujen taiteessa. Kangasniemen seurakunnan kuvapankki.*

Kangasniemen kirkkoon hankittiin ensimmäiset urut Kangasalan urkutehtaalta vuonna 1891. Näitä varten arkkitehti Cavén suunnitteli urkulehterin koristeluineen remontin yhteydessä. Käynti urkuparvelle oli kirkkosalin puolelta. Urkujen fasadi oli tyyliltään uusgoottilainen muun kirkon tapaan. Urkujen keskiosa oli muita korkeampi ja kolmiomaisten yläosien huipuissa oli kullatut ristikut ja krapat. Urut olivat valkoiset ja koristeosat oli kullattu.<sup>5</sup>

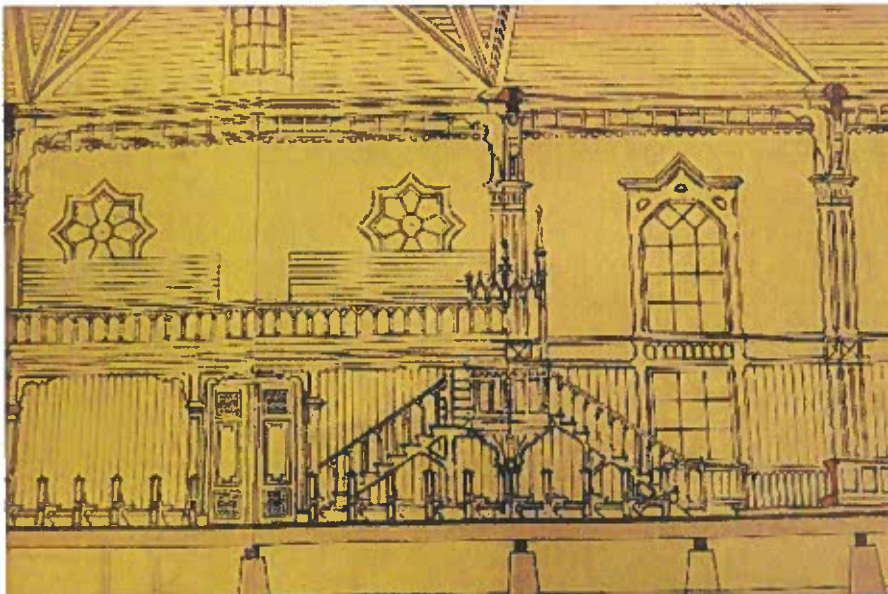
Myös muille parville käynti oli kirkkosalin puolelta. Kuvassa vasemman puoleiset portaat ovat parvelle, oikeanpuoleiset uudelle saarnatuolille. Uudet penkit lähtivät saarnatuolin viereltä. Niiden yläosissa on samaa kolmiomaisuutta kuin ikkunoiden yläosissa ja muualla kirkossa.

*Kuva: Yksityiskohta Arkkitehti Cavénin piirustuksesta v. 1889. Kangasniemen seurakunnan kuvapankki.*

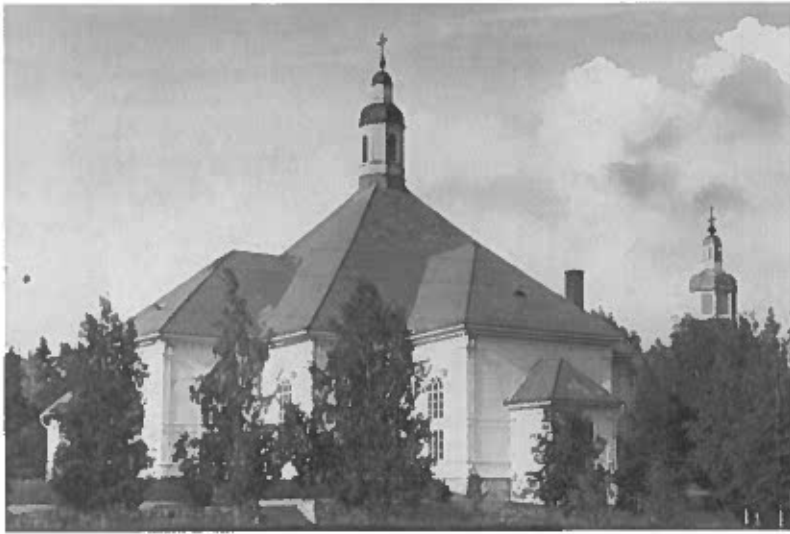
*Kuva: Kirkko Yrjö Vaskisen suunnitelman mukaan yksinkertaistuksessa asussa vuoden 1935 korjausten jälkeen. Kangasniemen seurakunnan kuvapankki.*

Vuonna 1935 Kangasniemen kirkossa tehtiin mittava peruskorjaus arkkitehti Yrjö A. Vaskisen piirustusten mukaan. Funktionalismin hengessä koristeellisuudesta haluttiin pelkistettyyn yksinkertaisuuteen. Matti Salosen kirkoille tyypillinen kattoratsastaja, pieni tapulin muotoinen torni, haluttiin lisätä myös Kangasniemen kirkkoon. Ulkona pelkistäminen näkyi tähti-ikkunoiden ja kattoikkunakaappien poistamisella. Paanukaton päälle rakennettiin sementti-asbesti (eterniitti) levykatto.<sup>6</sup>

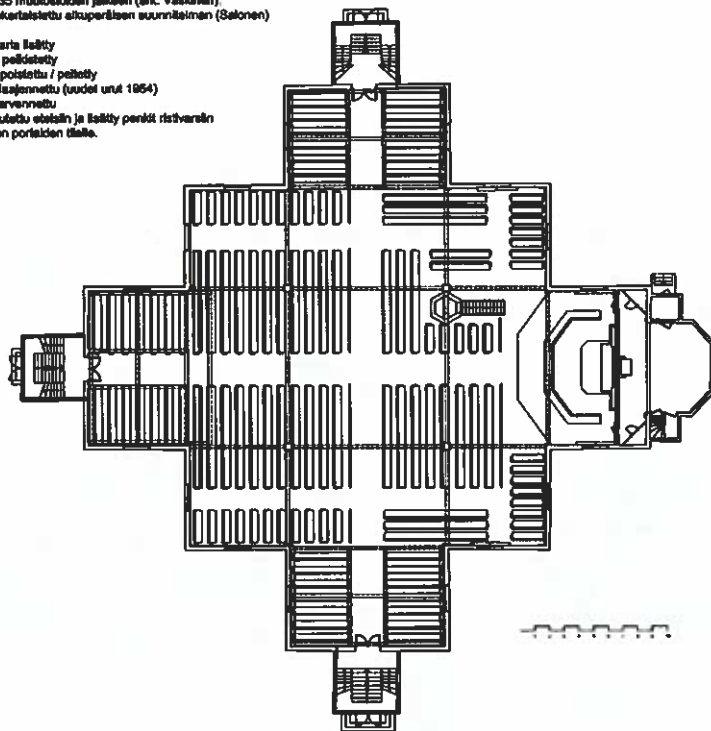
4.4.2023/7

Pohjapiirustuksen tasolla muutos ei näyntyä kovin suurelta. Urkuparvi on laajentunut, tukipilarit lisätty ja kulku parville on muuttunut. Vaikka penkkirivejä harvennettiin oli kirkossa edelleen 1800 istumapaikkaa. Kirkon vihkiäisissä arvioitiin olleen 2500 henkeä, kun kaikki kirkon käytävät olivat ahtaen täynnä kirkkokansaa. Osa seurakuntalaisista jäi tilanahtauden takia kirkon ulkopuolelle.<sup>12</sup>

KANGASNIEMIEN KIRKKO  
Pohjapiirustus 1. karto / 1:200  
Vuoden 1935 muutostöiden jälkeen (arkk. Vasikinen):  
kirkko yksinkertainen situperäinen suunnitelma (Salonen)  
tyyppikoti  
neljä tukipilaria lisätty  
asematuoli poistettu  
koristeovia poistettu / peitetty  
urkulehti laajennettu (uudet urut 1954)  
penkkirivi harvennettu  
Portaat muutettu etelään ja lisätty penkit ristivarsin  
poistuneiden portaiden tilalle.

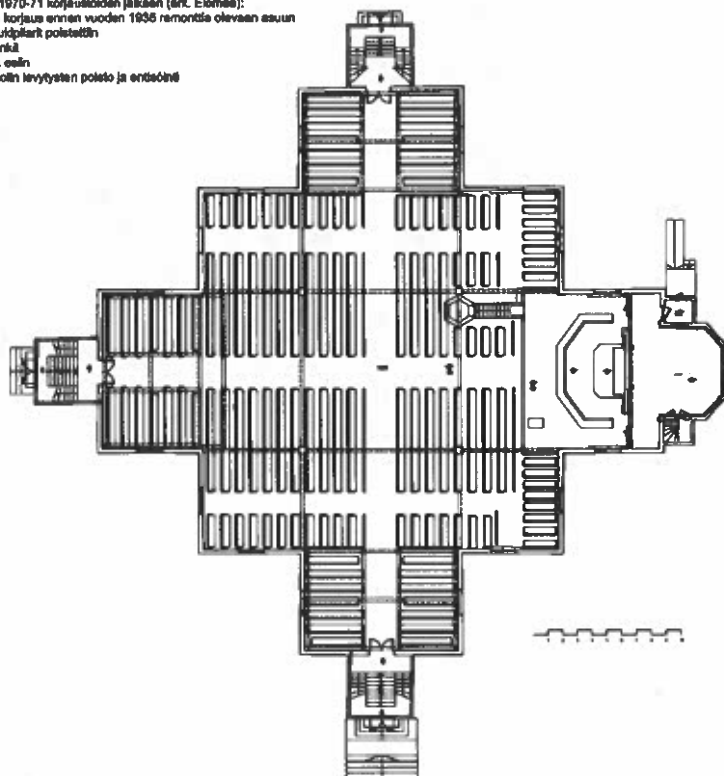
4.4.2023/8

Penkkiriveissä tapahtuneet muutokset on havainnollistettu vielä pohjapiirustukseen.

KANGASNIEMEN KIRKKO  
Pohjapiirustus 1. kerros / 1:200  
Vuoden 1970-71 korjaustöiden jälkeen (ent. Etelä):  
entäisiä korjaus ennen vuoden 1936 remonttia olevaan suun  
kupolin luterilaisesta poistettiin  
uudet penkit  
korjattiin ensin  
säätymälin levytysten poisto ja entäisiä

Vaikka remontissa muutoin pyrittiin 1890 asun palauttamiseen, saivat sen aikaiset penkit väistyä kirkkosalista. Parvilla ne säilyivät. Epämukaviksi koetut penkit vaihdettiin uusiin ja pelkistettyyn. Juwan Puusepäntehdas teki useamman penkkimallin, jotka kirkkokuorolaiset koeistuivat. Parhaaksi katsottu malli tuli käyttöön. Väljemmän penkkien sijoittelun jälkeen kirkkoon mahtui virallisesti 1500 henkeä, käytännössä jonkin verran vähemmän.<sup>16</sup>

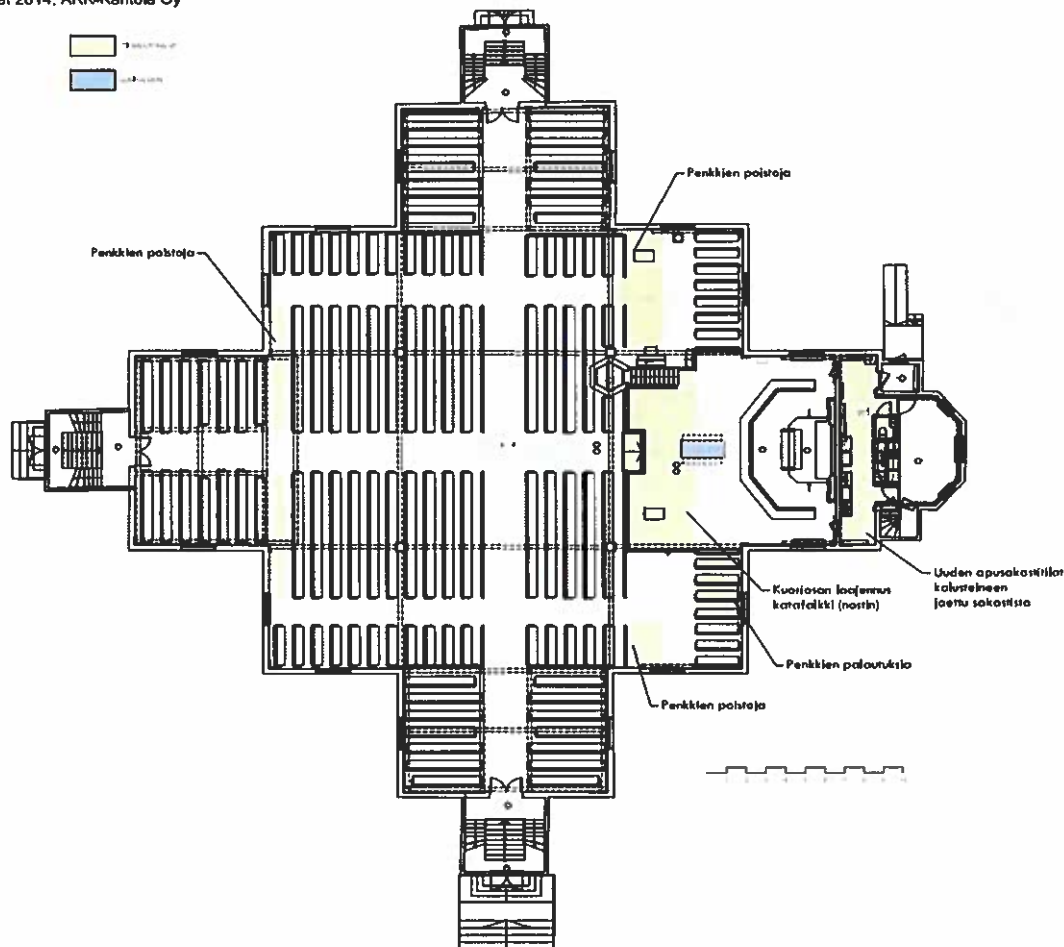
Pohjapiirustuksessa näkyvät uudet apusakastikalusteet. Tiskiallas- ja kaapit mahdollistavat ehtool-lisvälineiden pesun kirkossa sekä kirkkokahvitarjoilun järjestämisen. Uusi WC on ollut myös käy-tännöllinen messun ja tilaisuuksien toteuttajien kannalta. Mitoitus ei ole palvellut liikuntaesteisiä ja osalle seurakuntalaisia on vierasta tulla käyttämään sakastin wc-tilaa.

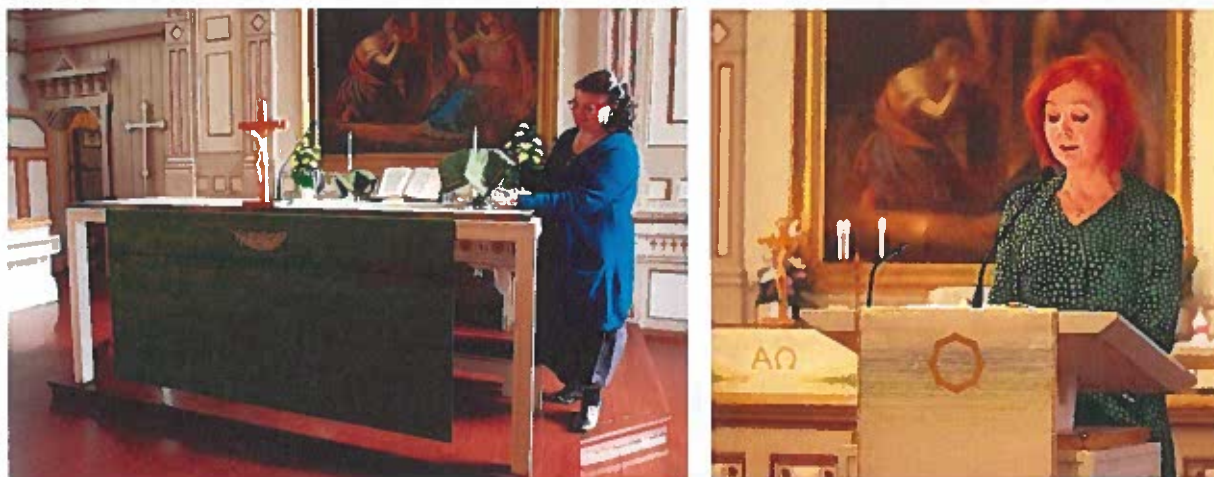
*Kuvat: Uusi alttaripöytä ja vihreä antependium. Lukupulpetti ja valkoinen lukupulpetin liina. Kangasniemen seurakunnan kuvapankki.*

Kirkon korjauksen 2. vaiheen 2019-2020 näkyvin muutos sisätilassa oli arkkitehti Tapani Kaukonien suunnittelemat sakraali- ja säilytyskalusteet<sup>23</sup> sekä tekstiilitaiteilija Helena Vaarin suunnittelemat kirkkotekstiilit<sup>24</sup>. Alttarin merkitys ehtoollispöytänä haluttiin näkyvän selkeämmin. Pöydän jalat ovat esillä ja se on hieman entistä korkeampi, jotta alttarivaate näkyy paremmin. Helena Vaarin suunnittelemissa kirkkotekstiileissä näkyy paikallinen maisema. Kaikissa antependiumeissa toistuu rantaviiva ja vesi, joka on läheinen Puulan rantojen asukkaille.

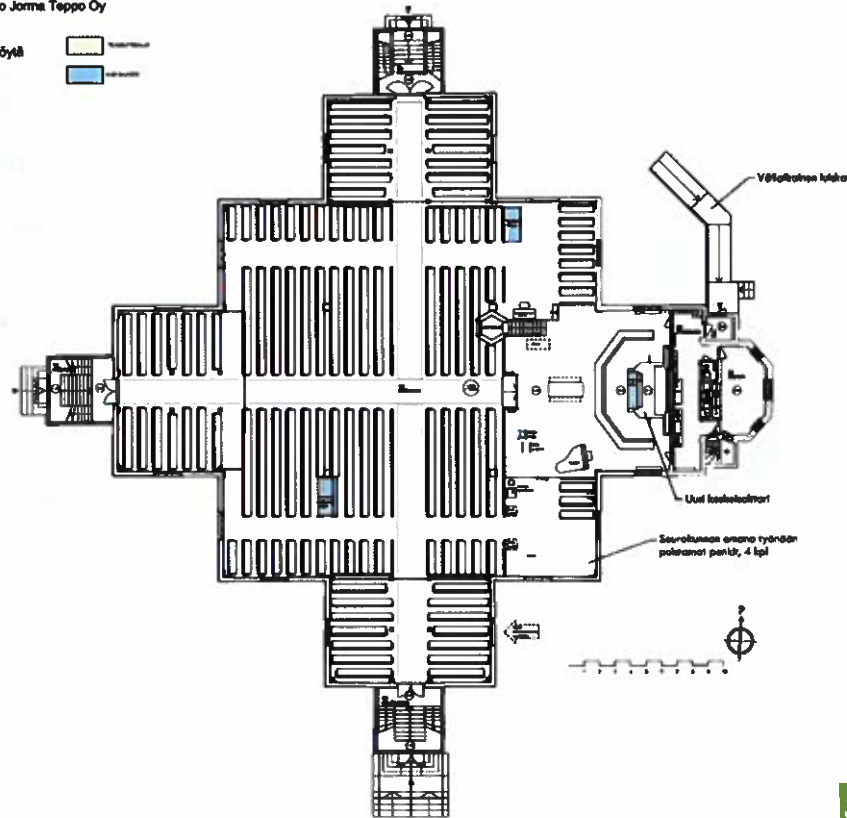
4.4.2023M

KANGASNIEMEN KIRKKO  
Pohjakuva 1. kanta / 1:200  
Muutokset 2019-2020, Arkkitehtitoimisto Jorma Teppo Oy  
Uusi keuhkokuori  
Uusi kirkkupöytä  
Uudet ruokakäytävät ja keuhkokuori  
Uusi Mikropöytä  
Uusi Seurakunnan tilien säilytyskabinet  
Välitilainen ilmastointilaitteen tila  
Kaakelienurkasta poistettu penkki

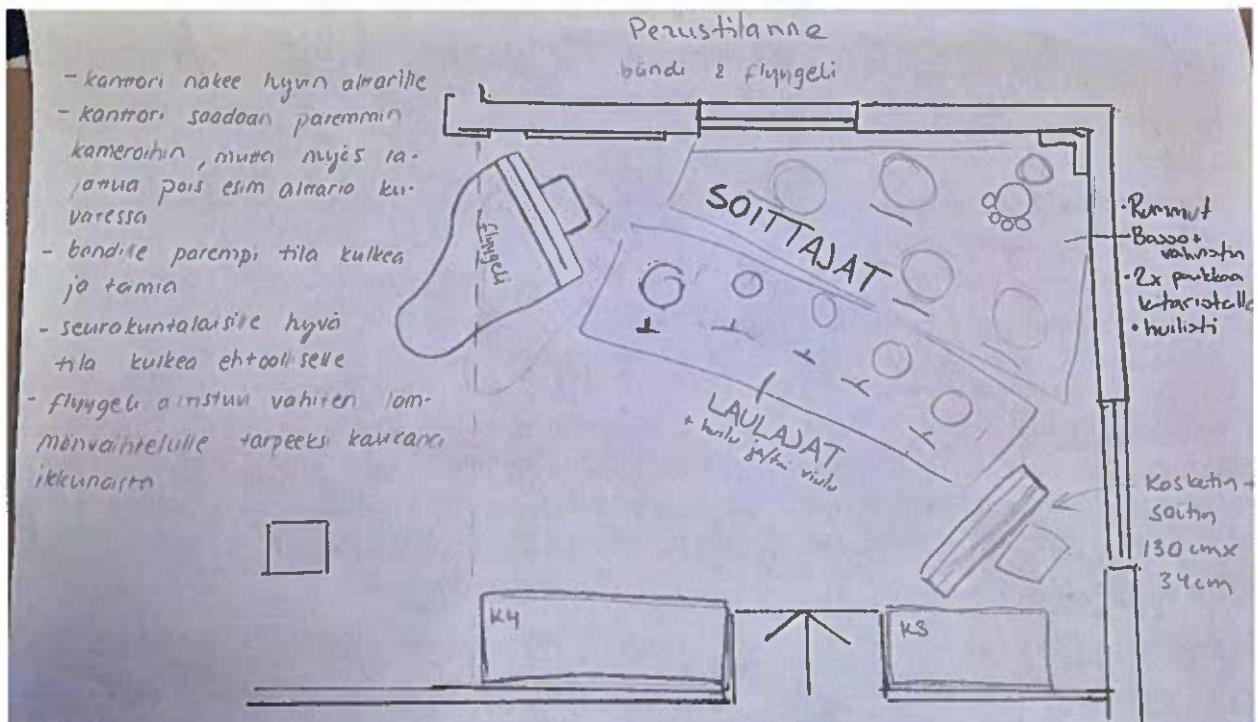
Flyygeli sijoittuisi nykyisen kaiteen ja ensimmäisten penkkirivien kohdalle, kuvan osoittamalla tavalla vinottain. Sijainnista soittajalla on näköyhteys alttarille. Flyygeli ei olisi kuitenkaan lähellä ikkunaa, jossa se altistuisi lämpö- ja kosteusvaihteluille. Flyygelin sijainti olisi nykyistä parempi myös kuvan välittämisen kannalta. Kuvasta näkyy, miten soittajan saa tuossa sijainnissa hyvin esiin lähimmän pylvään robottikameralla. Toisaalta alttarialueen tapahtumia kuvatta soittaja ei ole tahattomasti esillä, kuten nykyisessä sijainnissa voi käydä.

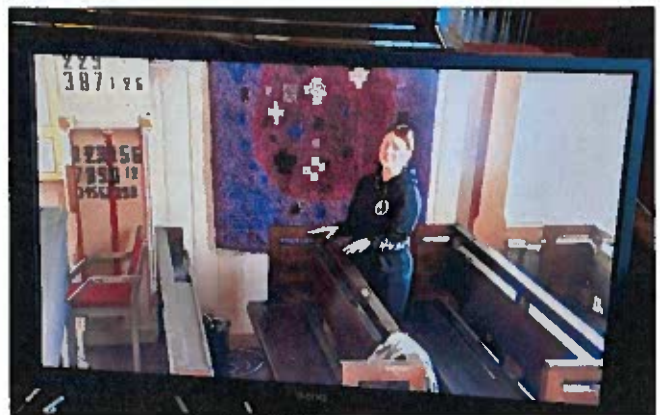
Myös kuoro ja yhtye palvelevat välillä yhtä aikaa. Silloin kuorolle tuotaisiin tuolit kahvinurkkauksesta (T4). Flyygeliä siirrettäisiin tarvittaessa enemmän nykyiselle paikalle. K4-kaappi vietäisiin kahvinurkkaan, joten kuoron johtajalle olisi paikka. Lattiarasioiden sijainnissa otettaisiin huomioon soittajien sijoittuminen kuoron eteen ja myös kuoromikrofoneille olisi riittävästi paikkoja.
